Syndicat des énergies et
de l'aménagement numérique
de la Haute-Savoie

Diagnostic Energétique et Technique sur les Installations d'Eclairage Public

PASSY

SYNTHESE

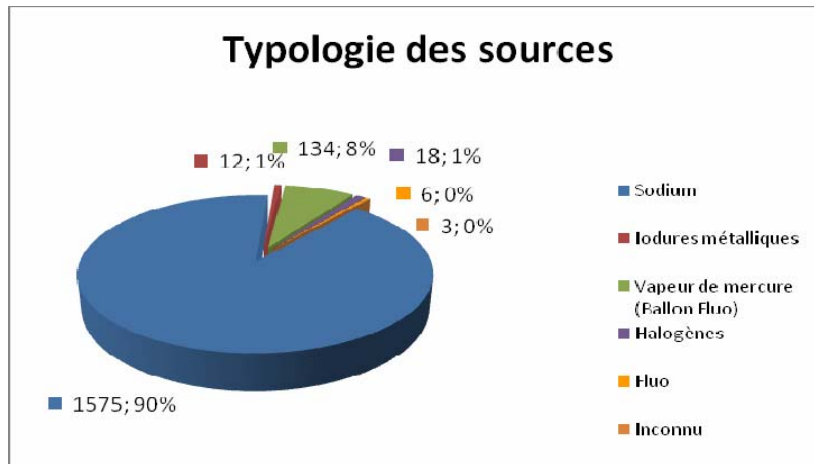
⇒ 8% de vapeur de mercure à éliminer avant 2015, 90% sodium haute pression, puissance moyenne élevée

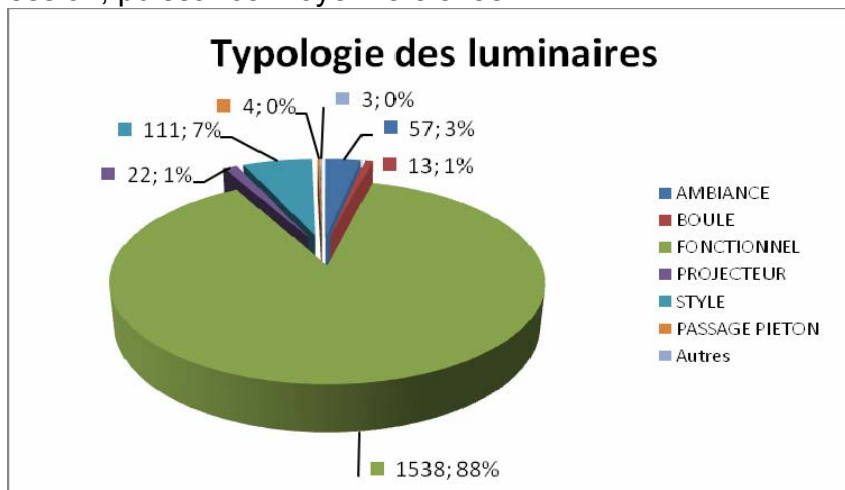
⇒ 1% de Boules à remplacer d'urgence, 7% de style, efficacité en question et nuisances lumineuses

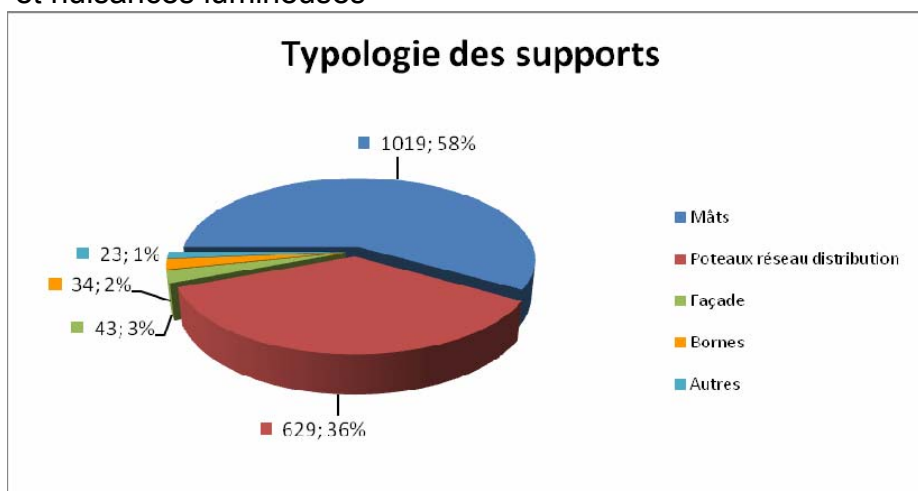
⇒ Majorité de mâts dédiés aux hauteurs raisonnables, 36% supports réseau de distribution.

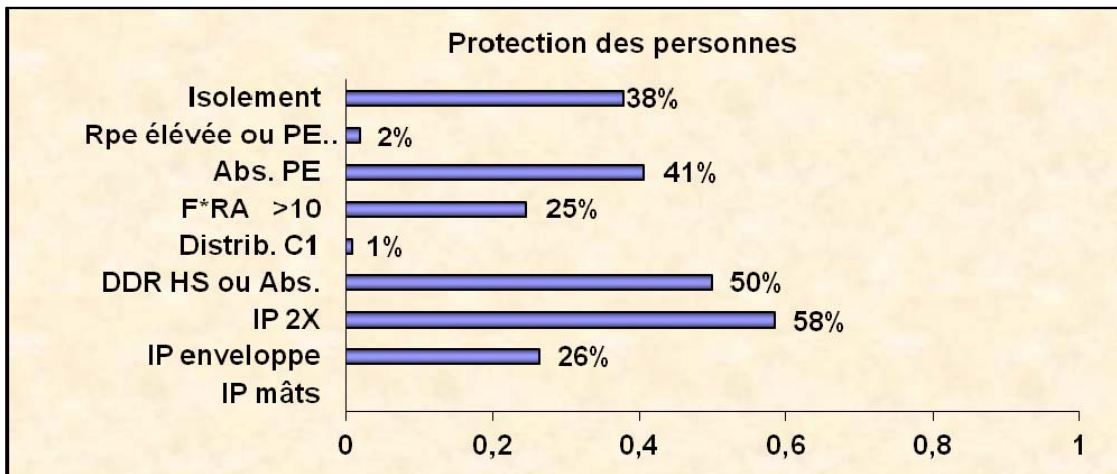
⇒ Problème d'IP2X et de protection différentielle DDR.

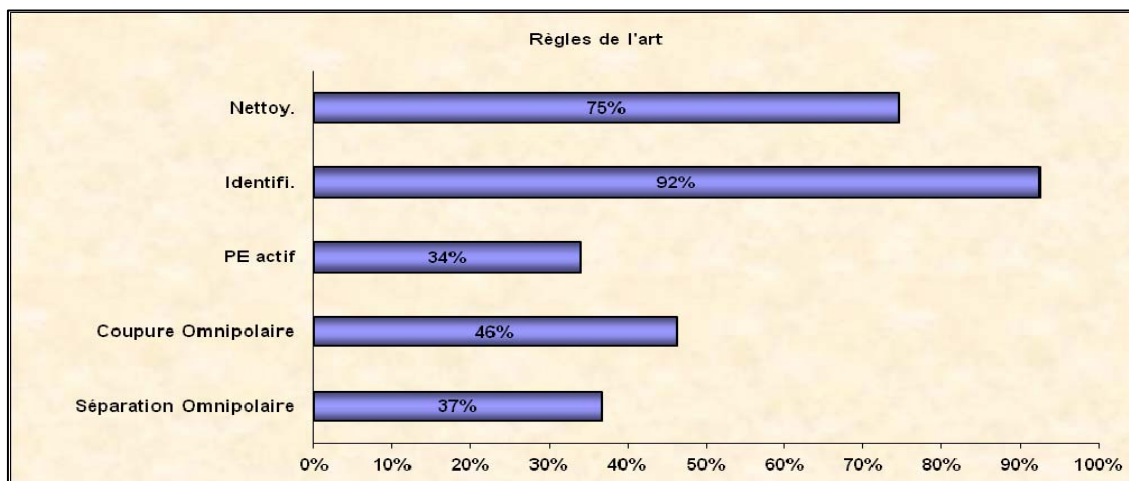
⇒ Problème de nettoyage et d'identification

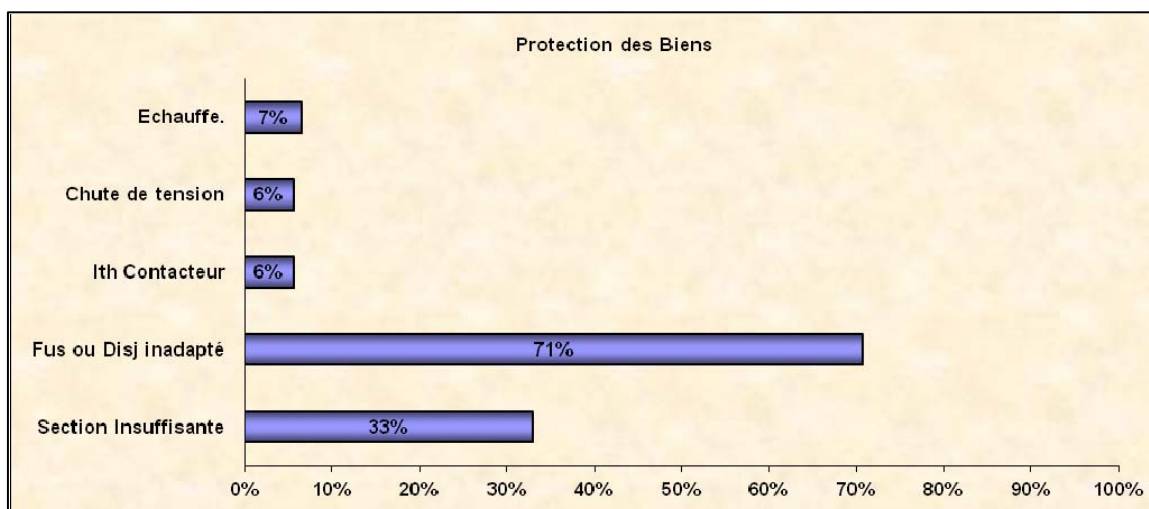
⇒ Problème de protection inadaptée (fusibles) et de section de câbles

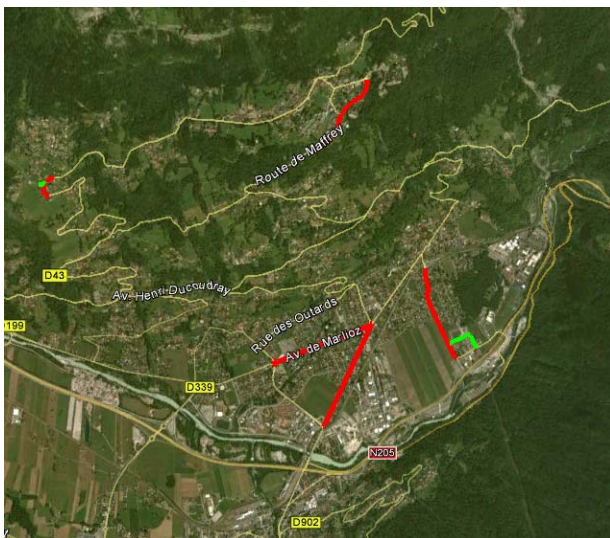
Uniformité d'éclairage

Globalement la norme EN13201 semble respectée pour les niveaux et de manière aléatoire pour les uniformités. De plus, on remarque que toutes les lanternes sur lesquelles nous avons effectué des mesures ponctuel ont un très bon rendement y compris des pilotes.

- Un mauvais choix des hauteurs de feux en fonction de la voie à éclairer.
- La possibilité d'abaissement de certains niveaux de lumière par rapport à l'exigence normative EN13201 sous réserve de résoudre les problèmes d'uniformités ou de déroger localement à ce point..

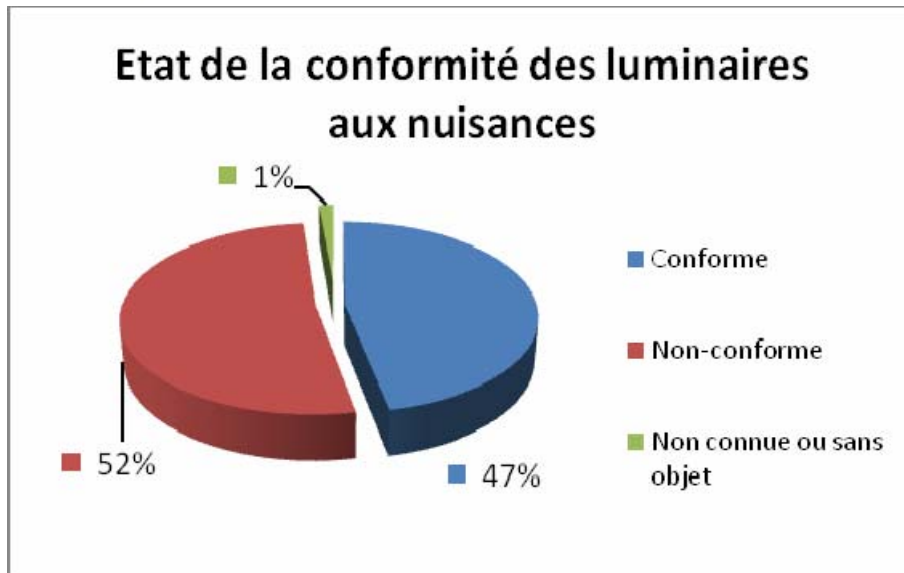
Le taux de non-conformité aux nuisances lumineuses est très important dans la commune : 52%.

Il est principalement due à des choix de matériel peu adapté (style, boules) et à un éclairage fonctionnel mal positionné (inclinaison $>10^\circ$).

- ⇒ L'éblouissement possible des usagers,
- ⇒ L'augmentation de la perception des trous noirs dus à des implantations parfois trop espacées.
- ⇒ Enfin, globalement, une perte d'efficacité énergétique des installations.

Si rien n'est fait la mise en place de l'arrêté d'application du décret de juillet 2012 sur la limitation des nuisances lumineuse engendrera sûrement une obligation de correction de ce problème. Dans certains cas le changement des crosses inclinées à plus de 10° suffit à résoudre le problème sous réserve que le luminaire de soit pas vétuste.

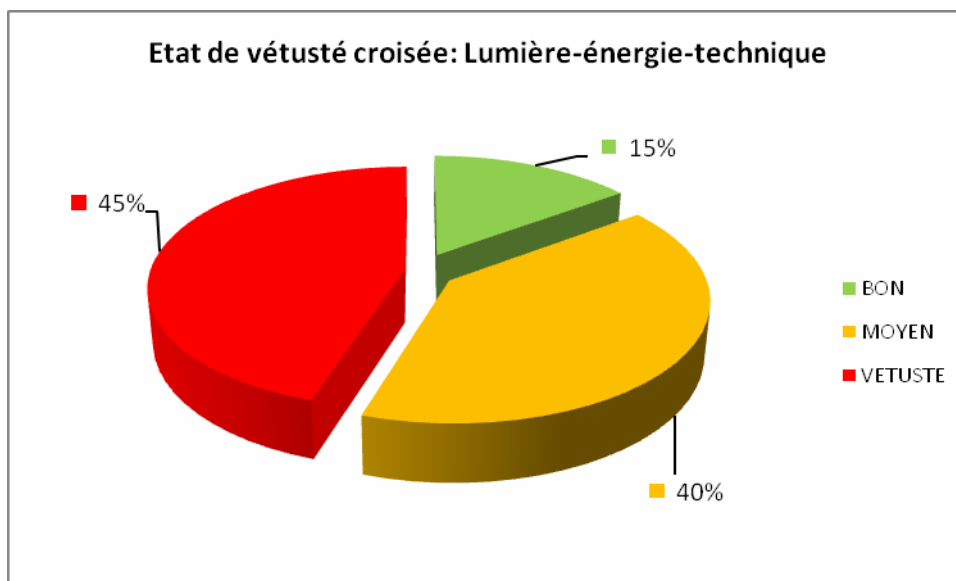
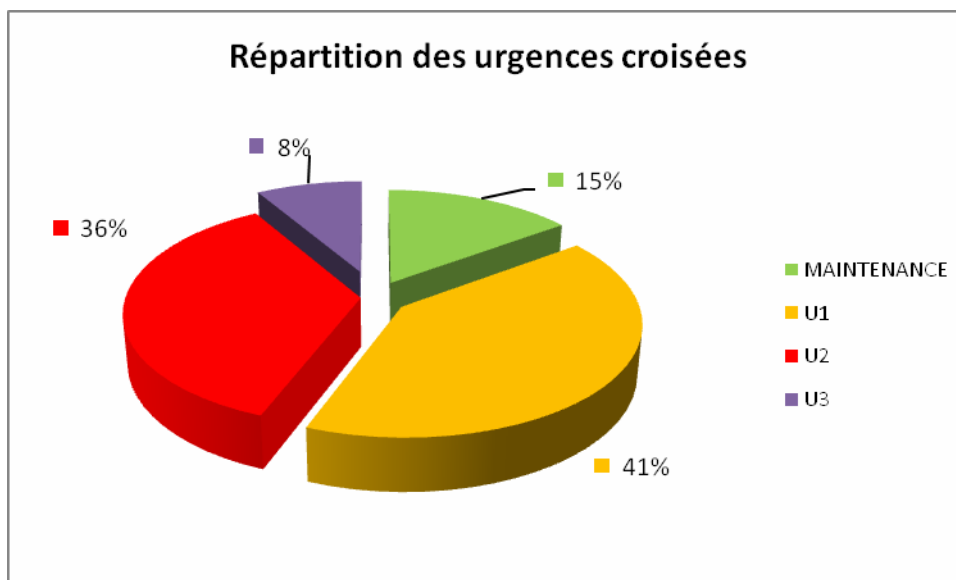
ETAT DE VETUSTE CROISEE

TAUX de vétusté croisée globale 45%
TAUX de matériel à rénover à plus ou moins long terme 85%

Ces taux sont représentatifs d'un parc à la vétusté affirmée.

L'analyse croisée confirme bien que la problématique principale de la commune se situe au niveau de la vétusté des luminaires. Un programme de rénovation important à ce niveau doit être mis en place. Un choix technologique et stratégique doit être opéré par la collectivité concernant les modèles de luminaires à installer.
