Syndicat des énergies et
de l'aménagement numérique
de la Haute-Savoie

Diagnostic Energétique et Technique sur les Installations d'Eclairage Public

SYNTHESE

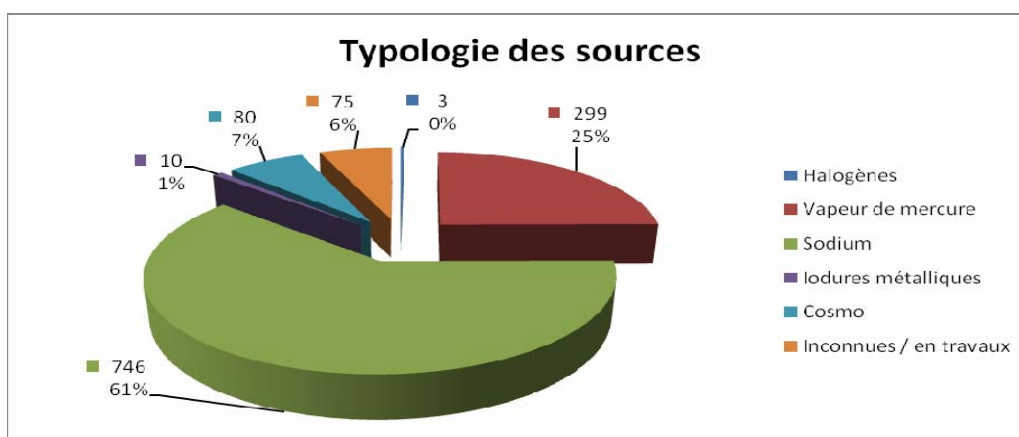
⇒ 25% de vapeur de mercure à éliminer avant 2015, 62% sodium haute pression, puissance moyenne élevée

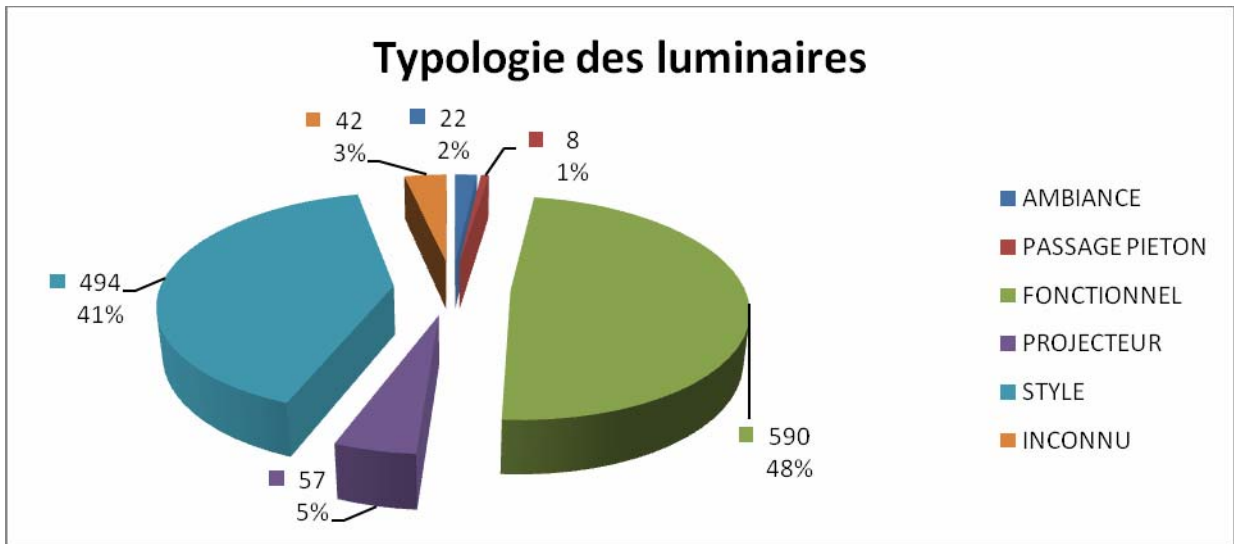
⇒ 48% de fonctionnel, 41% de style, efficacité en question et nuisances lumineuses

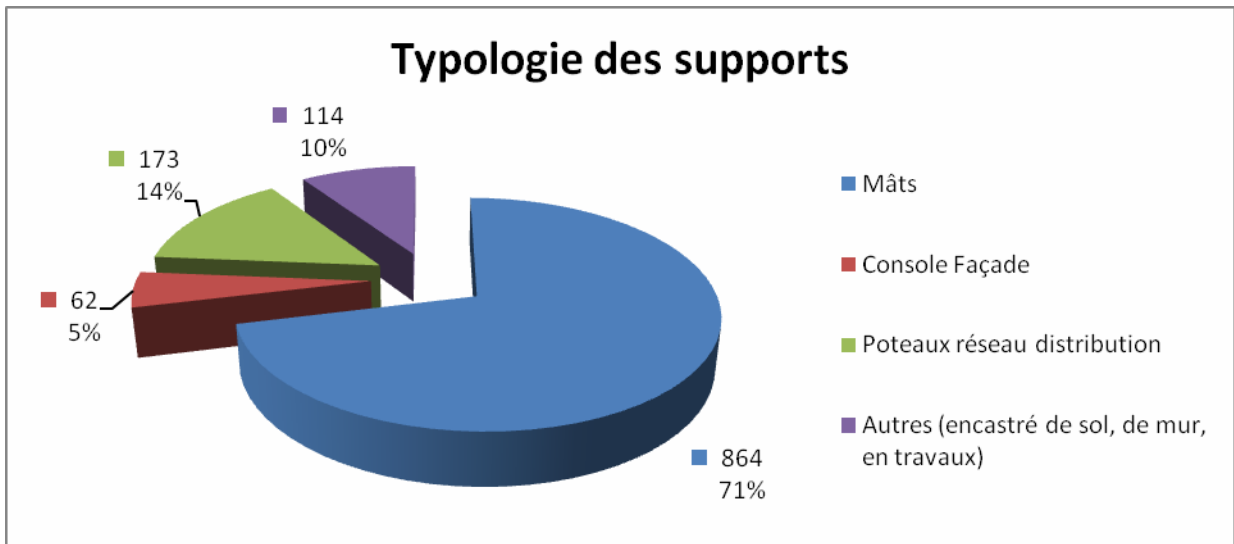
⇒ Majorité de mâts dédiés à l'éclairage public, 14% supports réseau de distribution.

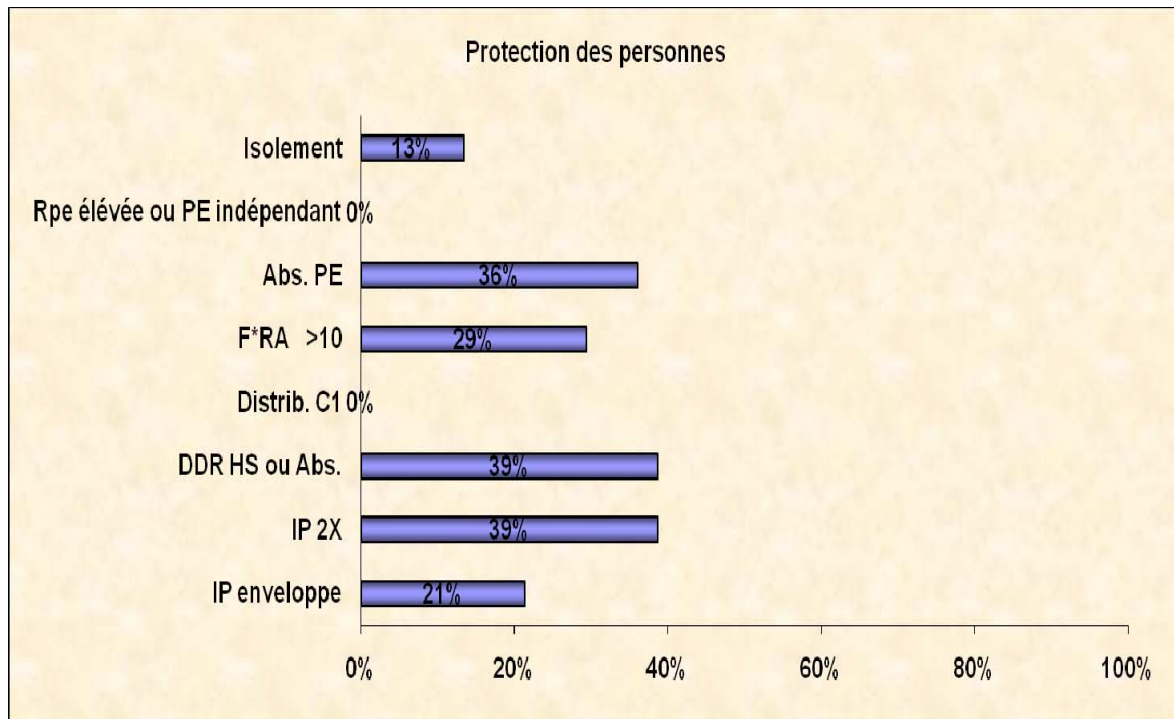
⇒ Problème d'IP2X, de protection différentielle DDR et d'absence de PE.

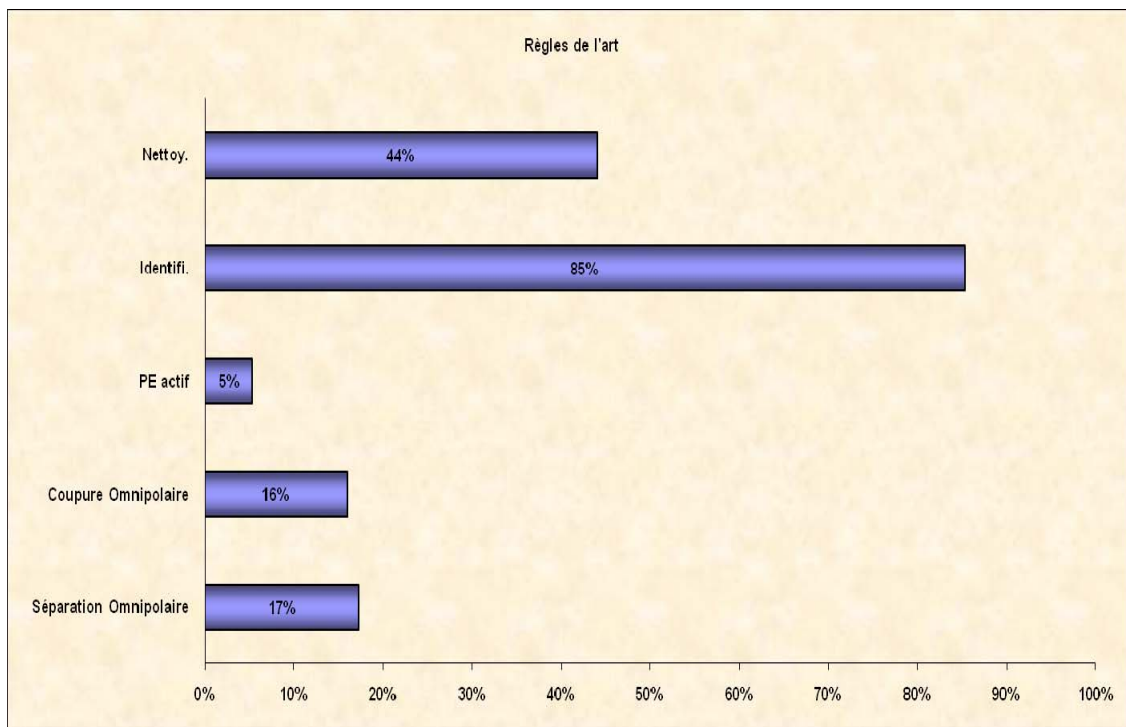
⇒ Problème de nettoyage et d'identification

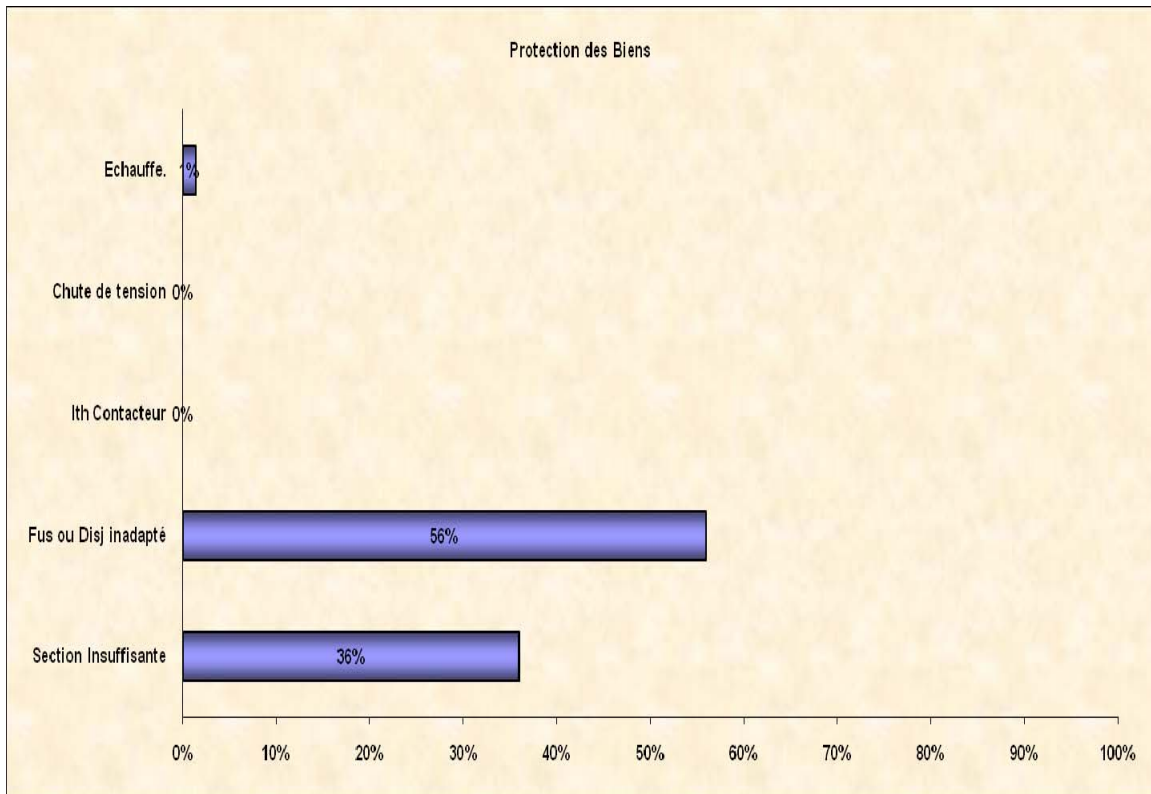
⇒ Problème de protection inadaptée (fusibles) et de section de câbles

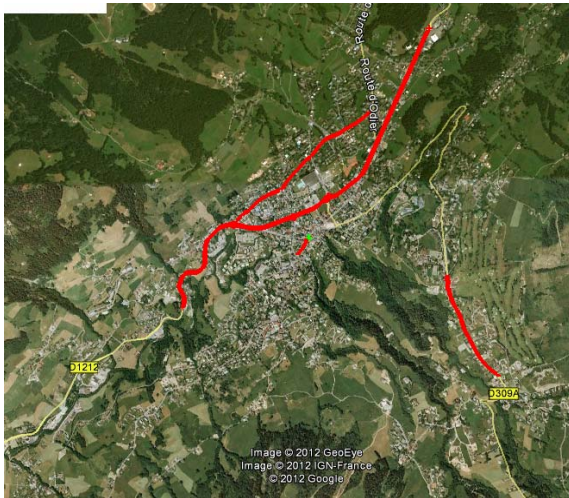
Uniformité d'éclairage

Globalement, les résultats corroborent les autres analyses et font notamment apparaître un problème important de respect du critère d'uniformité des installations.

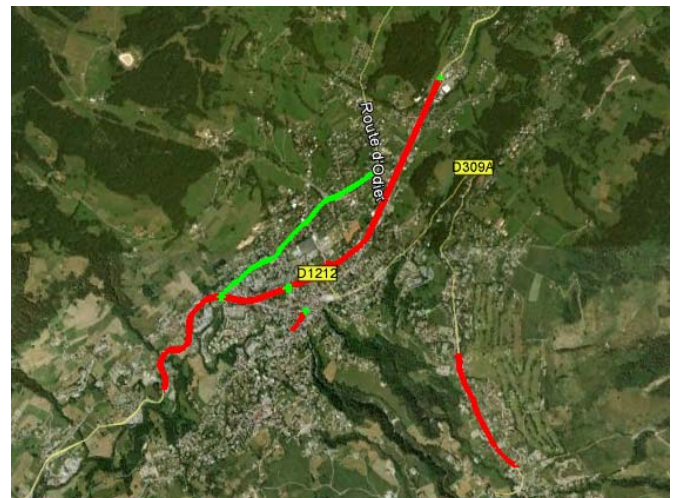
Niveau d'éclairage

Globalement les niveaux de lumières sont supérieurs aux besoins mais il y a d'important manquement à la norme EN13201 en matière d'uniformité sur l'ensemble de la commune.

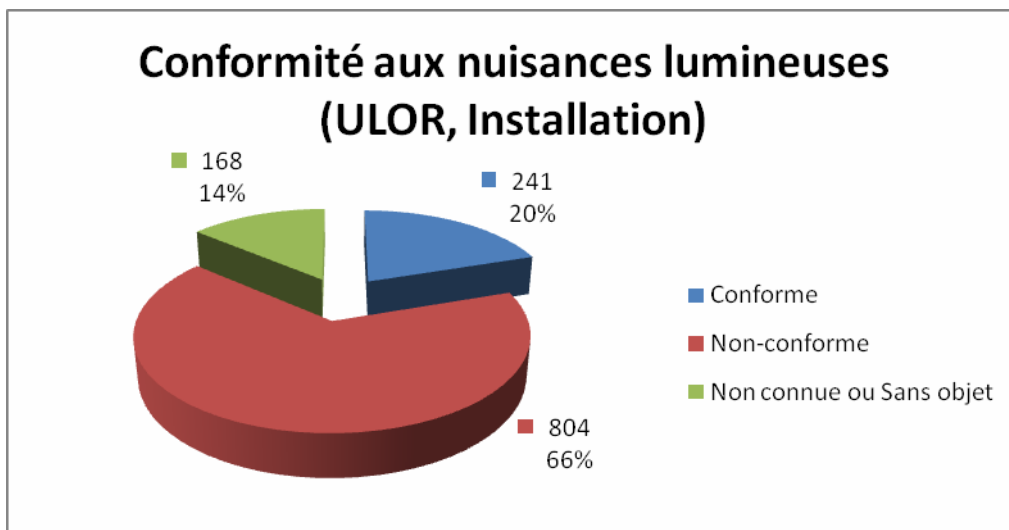
Les nuisances lumineuses

Le taux de non-conformité aux nuisances lumineuses est très important dans la commune : 66%.

Il est principalement dû à un choix de matériel peu adapté et à un éclairage fonctionnel et peu efficace pour maîtriser la direction de la lumière.

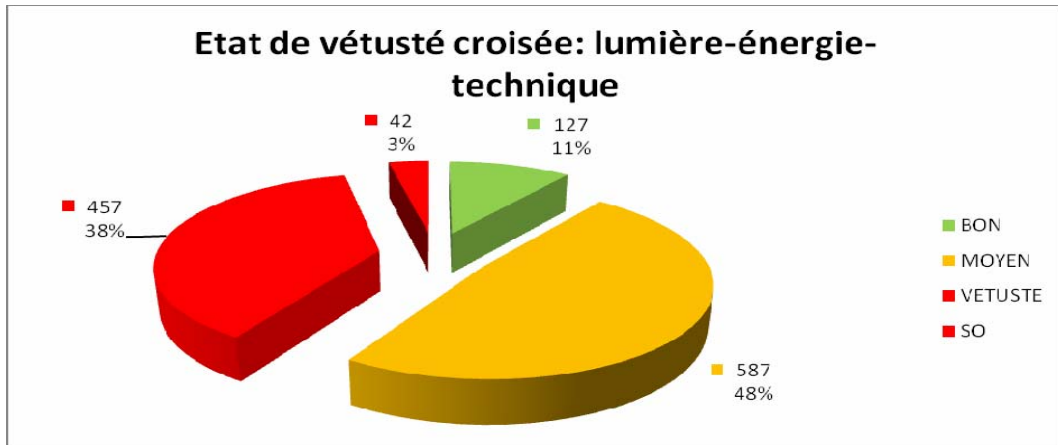
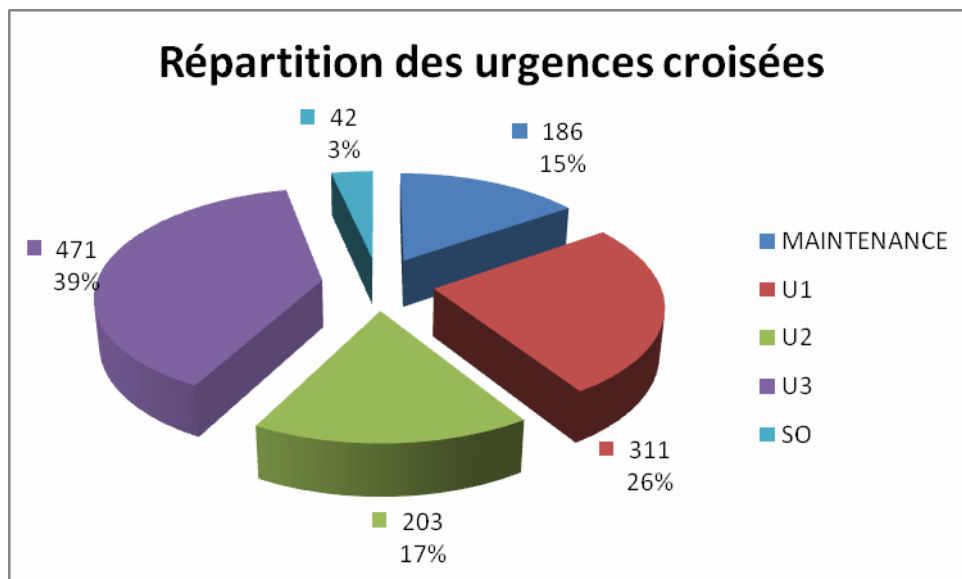
ETAT DE VETUSTE CROISEE

TAUX de vétusté croisée globale 38%
TAUX de matériel à rénover à plus ou moins long terme 86%

Ces taux sont représentatifs d'un parc à la vétusté affirmée.

Un programme de rénovation important à ce niveau doit être mis en place. Un choix technologique et stratégique doit être opéré par la collectivité concernant les modèles de luminaires à installer.
