PAYS du MONT-BLAN

Diagnostic Energétique et Technique sur les Installations d'Eclairage Public

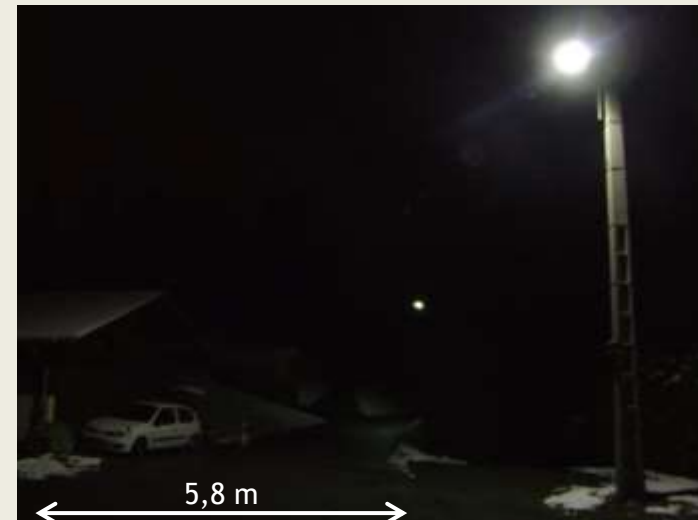
Le vapeur de mercure BF

MATERIEL

Source : BF 80W
 Luminaire : ORION
 Implantation : Unilatéral
 Hauteur = 8m ; espacement = 43,6m ; **e/h = 5,5**

RESULTATS

Luminance : **0,15 cd/m²** pour 0,5 cd/m² (ME5)
 Uniformité : **0,09** pour 0,35
 Efficacité lumino énergétique : 0,178 W/lux/m² **MAUVAIS**

COMMENTAIRE

Ce relevé met en évidence les mauvaises performances énergétiques et photométriques des luminaires anciens (Orion) équipés de source ballon fluo. Cette installation doit être **rénover** en urgence U1. Attention à l'implantation des points! Etant situés sur des poteaux de distribution d'énergie ils ont un rapport espacement par rapport à la hauteur de 5,5 alors qu'il est conseillé pour obtenir une bonne uniformité de le maintenir au plus proche de 4.

A RENOVER U1

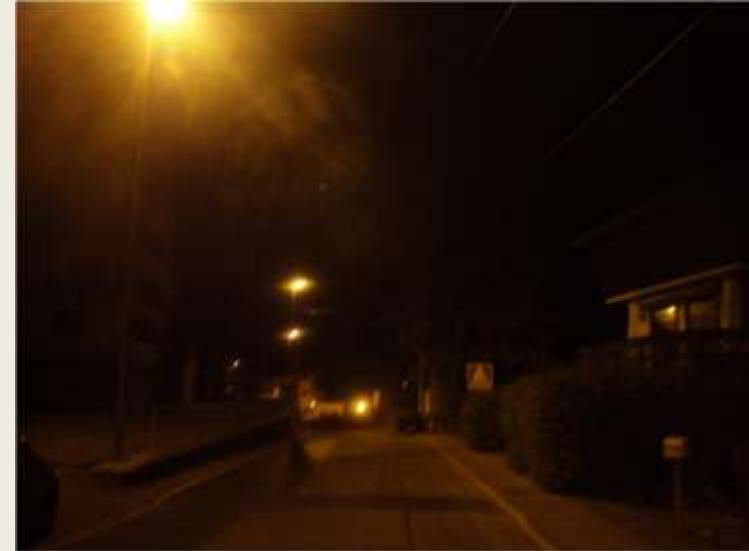
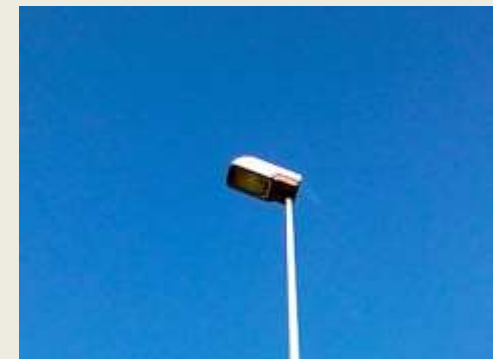
Lanterne vieillissante

MATERIEL

Source : SHP 150W
 Luminaire : pilote fonctionnel
 Implantation : UNILATERALE
 Hauteur = 10m ; espacement = 38m ; e/h = 3,8

RESULTATS

Eclairage : 14,4 lux pour 10 lux (CE4)
 Uniformité : 0,55 pour 0,4
 Efficacité lumino énergétique : 0,079 W/lux/m² - MOYEN

COMMENTAIRE

Le luminaire adapté à l'usage.
 Niveaux et Uniformité atteints, puissances importantes
 L'efficacité énergétique est moyenne.
 Le luminaire de conception ancienne (25 ans) est en train de vieillir;
 C'est un bon exemple d'installation dont il faut prévoir la rénovation en urgence U2 ou U3. Ici nous retenons U3 car le besoin d'éclairage est respecté et l'efficacité énergétique encore classée MOYEN.

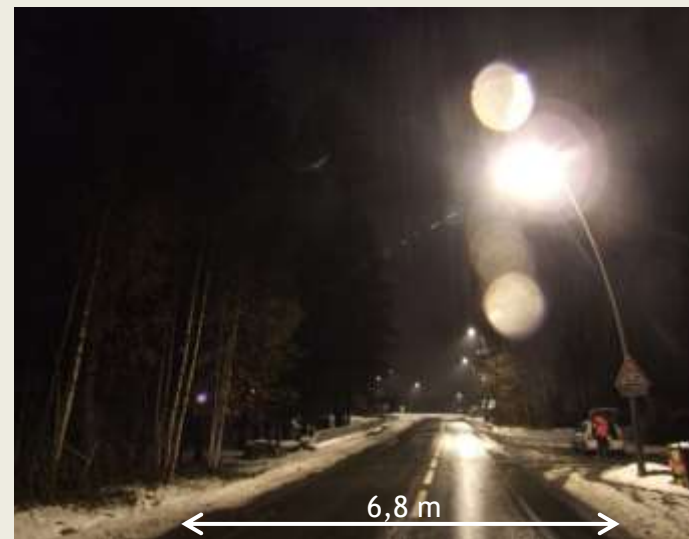
Sur éclairage

MATERIEL

Source : IM 140W. $P_{mesurée}$: 150W
 Luminaire : FEUILLE
 Implantation : Unilatéral
 Hauteur = 9m ; espacement = 40,3m ; e/h = 4,5

RESULTATS

Luminance : 1,43 cd/m² pour 0,75 cd/m² (ME4A)
 Uniformité : **0,29 pour 0,4**
 Efficacité lumino énergétique : 0,027 W/lux/m² **EXCELLENT**

COMMENTAIRE

Ce premier relevé a été fait avant que l'installation n'entre en variation. Ce relevé nous démontre qu'il est possible de varier car le niveau de luminance moyen est supérieur à la norme. Cependant, le niveau d'uniformité n'est pas respecté alors que le rapport e/h est correct. En obtenant 0,29 pour 0,4 selon la norme, on peut considérer que le niveau est convenable au vue de cette installation.

BON

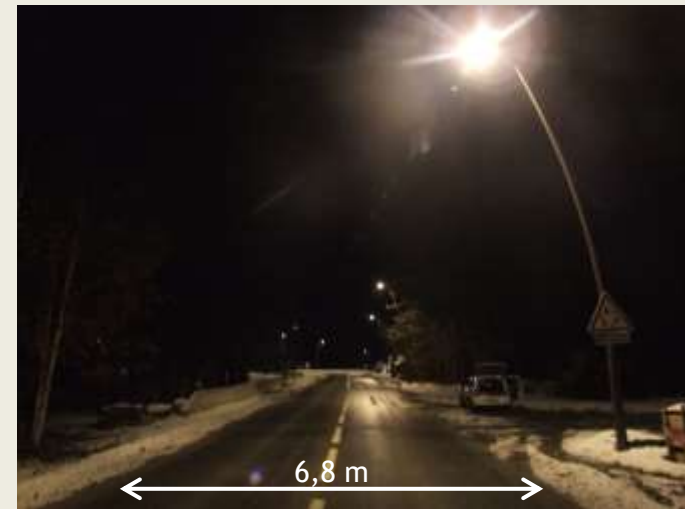
Intérêt de la variation

MATERIEL

Source : IM 140W. $P_{mesurée}$: 91W
 Luminaire : FEUILLE
 Implantation : Unilatéral
 Hauteur = 9m ; espacement = 40,3m ; e/h = 4,5

RESULTATS

Luminance : **0,64 cd/m²** pour 0,75 cd/m² (ME4A)
 Uniformité : **0,25** pour 0,4
 Efficacité lumino énergétique : 0,037 W/lux/m² **EXCELLENT**

COMMENTAIRE

Ce deuxième relevé a été fait lorsque l'installation est varié. On constate que, après la variation, le niveau de luminance moyen normatif n'est plus atteint, mais reste satisfaisant. Le niveau d'uniformité n'est toujours pas respecté mais reste convenable. Il faudrait revoir le niveau de variation pour respecté la valeur de luminance moyenne de 0,75 donnée par la norme.

BON

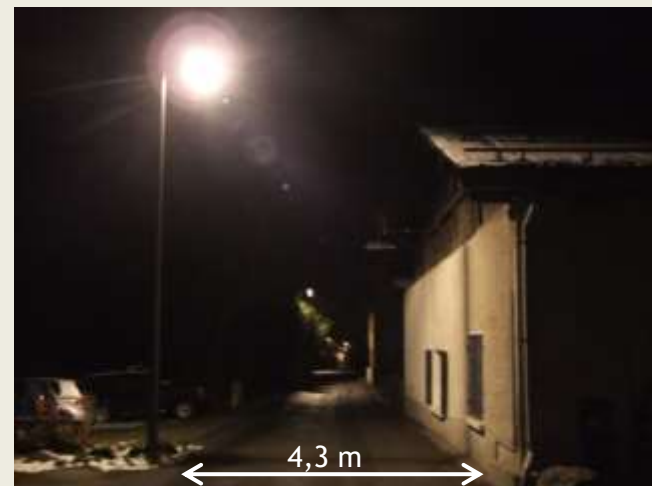
Continue ou point isolé

MATERIEL

Source : IM 90W . $P_{mesurée}$: 98W
 Luminaire : STYLIC
 Implantation : Unilatéral
 Hauteur = 7m ; espacement = 43,5m ; $e/h = 6,2$

RESULTATS

Éclairage moyen : 11,1 lux pour 7,5 lux (CE5)
 Uniformité : **0,06 pour 0,4**
 Efficacité lumino énergétique : 0,047 W/lux/m² **BON**

COMMENTAIRE

Ce premier relevé a été fait avant que l'installation n'entre en variation. Ce relevé nous démontre que, comme pour le précédent relevé, il est possible de varier car le niveau de luminance moyen est supérieur à la norme. Cependant, le niveau d'uniformité est très faible. Cela s'explique par un espacement trop grand : 43,5m. Il aurait été bon de réduire cet espacement à environ 27m.

INSUFFISANT

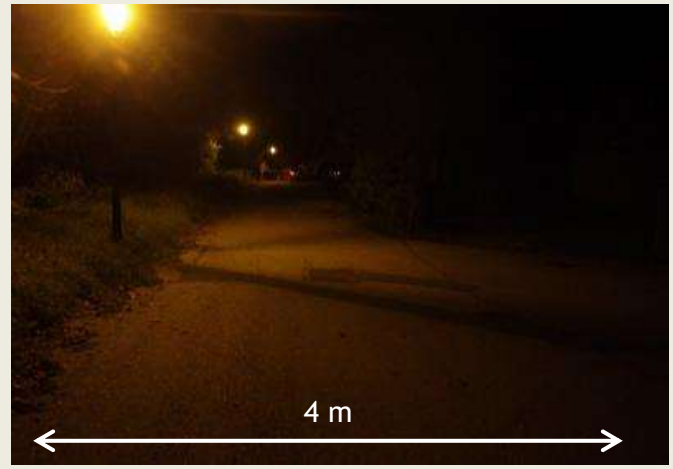
Le style en rural

MATERIEL

Source : SHP 70W
 Luminaire : Style
 Implantation : Unilatéral
 Hauteur = 5m ; espacement = 40,5m ; **e/h = 8,1**

RESULTATS

Eclairage moyen : **3,6 lux** pour 7,5 lux (CE5)
 Uniformité : **0,04** pour 0,4
 Efficacité lumino énergétique : 0,149 W/lux/m² **MAUVAIS**

COMMENTAIRE

Luminaire de style équipé d'un réflecteur. On s'aperçoit que les résultats bien que meilleurs que sur le 1^{er} relevé ne sont toujours pas bons. Le rendement est mauvais.
 L'espacement est là encore trop élevé ce qui explique la mauvaise uniformité. Il est nécessaire de rajouter 1 luminaire sur 2 et de les remplacer par des luminaires plus performants.
A RENOVER U3

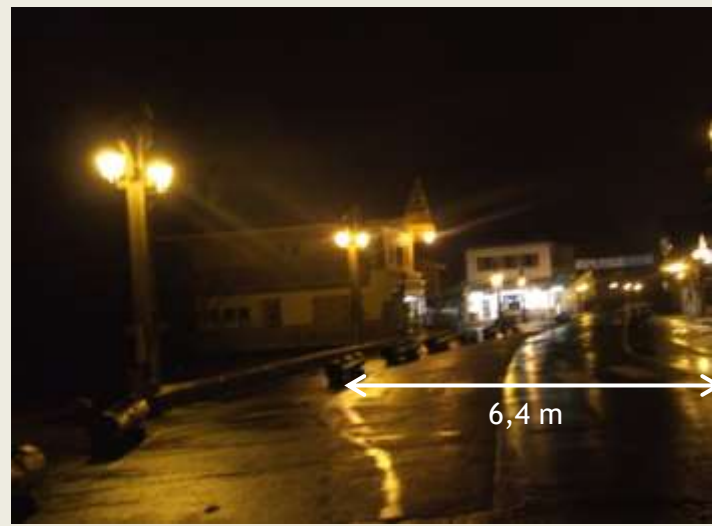
Route de Saint Gervais - entre 0028 - 0029

Le style en ville

MATERIEL

Source : 2 X SHP 100W
 Luminaire : STYLE
 Implantation : UNILATERAL
 Hauteur = 5m ; espacement = 22m ; e/h = 4,4

RESULTATS

Eclairage moyen : **4 lux** pour 10 lux (CE4)
 Uniformité : **0,53** pour 0,4
 Efficacité lumino énergétique : 0,415 W/lux/m2 - **MAUVAIS**

COMMENTAIRE

L'éclairage moyen relevé est bien inférieur à la valeur normative. Une nouvelle fois ce relevé pointe l'inefficacité du luminaire de style!! S'agissant de l'axe principale de la commune il est particulièrement important de rénover cette installation.
A RENOVER U2.

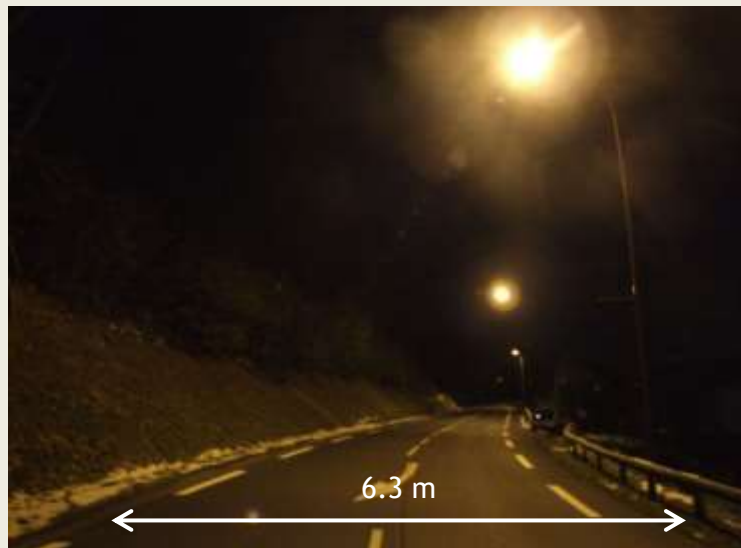
Fonctionnel

MATERIEL

Source : SHP 150W
 Luminaire : SAPHIR
 Implantation : UNILATERALE
 Hauteur = 10m ; espacement = 35.3m ; e/h=3.5

RESULTATS

Luminance : **1,16** cd/m² pour 0,75 cd/m² (ME4a)
 Uniformité : **0,49** pour 0,4
 Efficacité lumino énergétique : 0,046 W/lux/m² - **BON**

COMMENTAIRE

Lanterne récente performante. Les niveaux relevés sont supérieurs à la norme ce qui permet d'envisager de la variation!!
VARIATION POSSIBLE

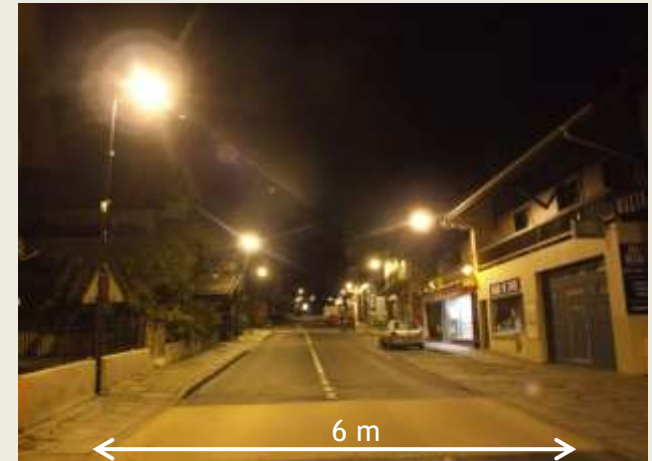
Ne pas en faire trop

La sur qualité peut couter cher en énergie, aussi

MATERIEL

Source : SHP 150W
 Luminaire : DECOSTREET
 Implantation : Quinconce
 Hauteur = 6m ; espacement = 23m ; $e/h = 1,9$

RESULTATS

Luminance: **2,16** cd/m² pour 0,75 cd/m² (ME4B)
 Uniformité : **0,68** pour 0,4
 Efficacité lumino énergétique : 0,080 W/lux/m² - **MOYEN**

COMMENTAIRE

Il s'agit d'une implantation en quinconce. Les relevés démontrent un sur-éclairage par rapport à ce qui donné par la norme. La luminance relevé est près de 3 fois supérieure et l'uniformité est excellente!! 1er constat : les points ne sont pas assez espacés. Il est possible d'éteindre tout un côté de la voie, les valeurs seraient tout de même respectées. La solution : installer de la variation.

VARIATION POSSIBLE

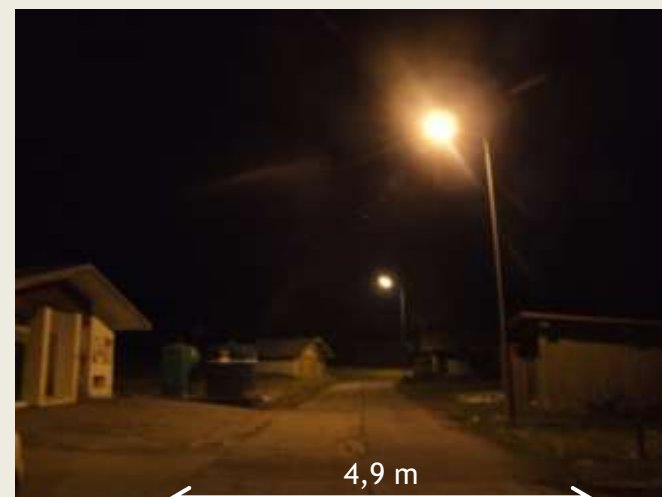
Laisser trop vieillir peut coûter cher

MATERIEL

Source : SHP 150W

Luminaire : Pilote

Implantation : Unilatéral

Hauteur = 8m ; espacement = 29,7 m ; e/h = 3,7

RESULTATS

Luminance : 0,95 cd/m² pour 0,5 cd/m² (CE4)

Uniformité : 0,41 pour 0,35

Efficacité lumino énergétique : 0,086 W/lux/m² **MAUVAIS**

COMMENTAIRE

Le rendement énergétique de la lanterne n'est pas bon. Il est possible d'assurer le besoin normatif en remplaçant ce luminaire par un plus récent équipé d'une source 100W.

A RENOVER U2.

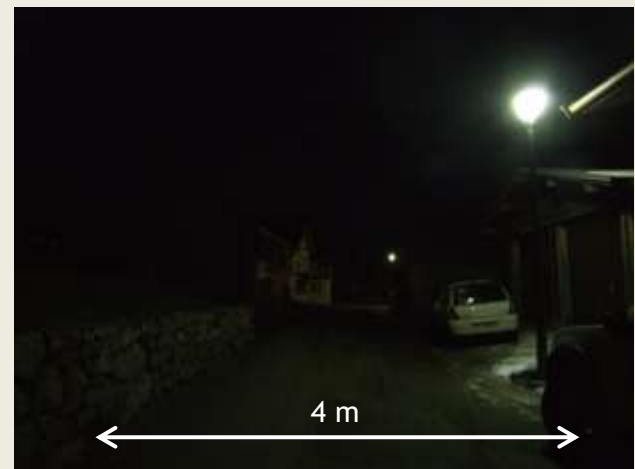
Presque un record

MATERIEL

Source : **BF 125W**
 Luminaire : Style
 Implantation : Unilatéral
 Hauteur = 5m ; espacement = 36,8m ; **e/h=7,4**

RESULTATS

Eclairage moyen : **1,3 lux** pour 7,5 lux (CE5)
 Uniformité : **0 pour 0,4**
 Efficacité lumino énergétique : **0,753 W/lux/m2 - MAUVAIS**

COMMENTAIRE

Les lanternes sont inefficaces et énergivores. Les sources BF vont être supprimées de la vente. Le rapport e/h est bien trop élevé pour obtenir de bons résultats. Installation à revoir rapidement dans sa globalité.
A RENOVER U1

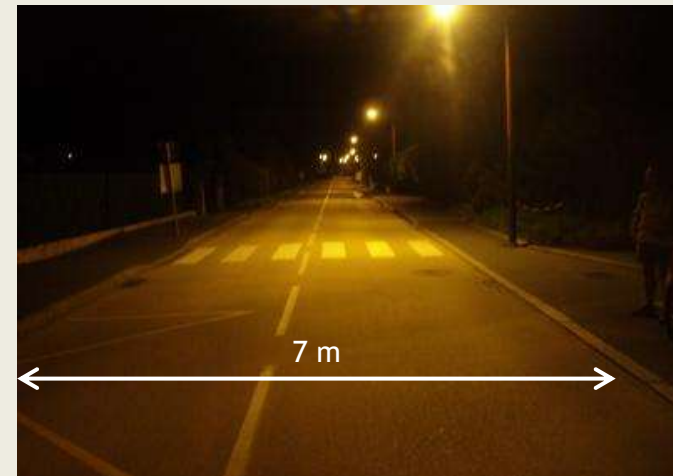
Eclairer juste

Ou presque

MATERIEL

Source : SHP 100W
 Luminaire : Alliance
 Implantation : Unilatéral
 Hauteur = 5m ; espacement = 30m ; **e/h=6**

RESULTATS

Eclairage moyen : 16 lux pour 10 lux (CE4)
 Uniformité : **0,3** pour 0,4
 Efficacité lumino énergétique : 0,041 W/lux/m² - **BON**

COMMENTAIRE

Luminaire ayant un bon rendement. On remarque que l'éclairage mesuré est bon par contre un problème apparaît au niveau de l'uniformité. On a 0,3 pour 0,4 ce qui est tout de même acceptable. Etant donné la largeur de voie et l'espacement il aurait été idéalement préférable d'opter pour des mâts de 6 mètres.

**INSTALLATION OPTIMISEE
 A MAINTENIR**

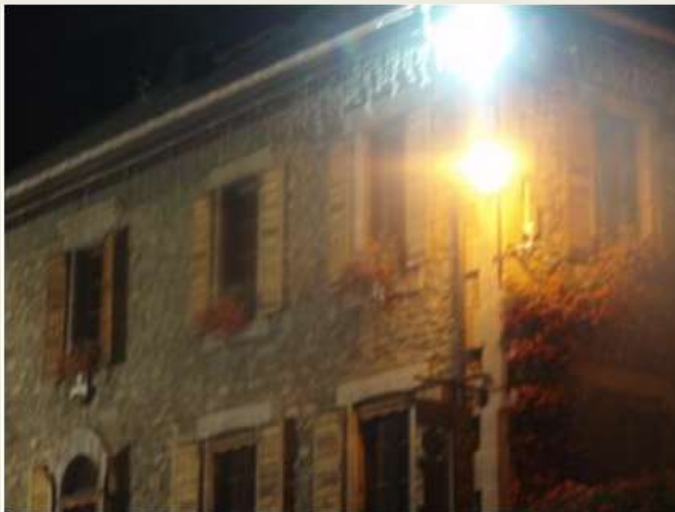
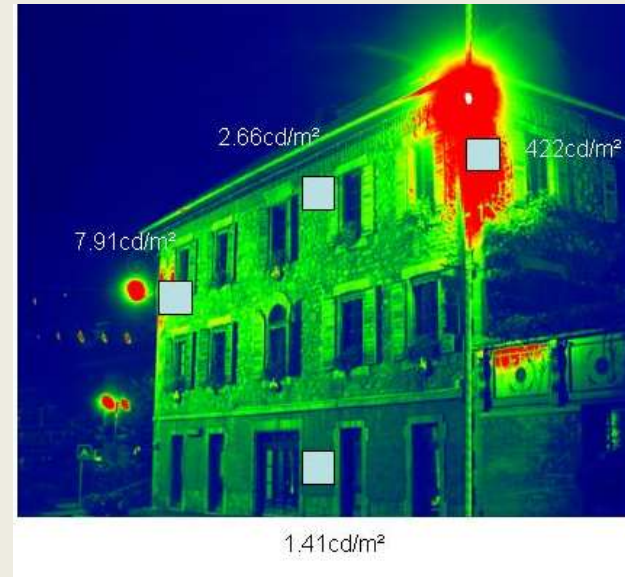
Bâtiment en face de l'église

Lanterne de style sodium haute pression et projecteur Iodures métalliques

Lumière intrusive et énergie perdue

8 fois plus de lumière sur les façades que nécessaire sur la chaussée de cette même rue.

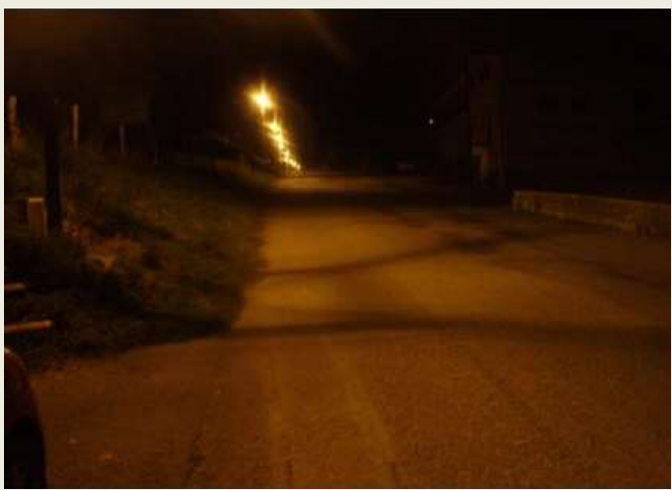
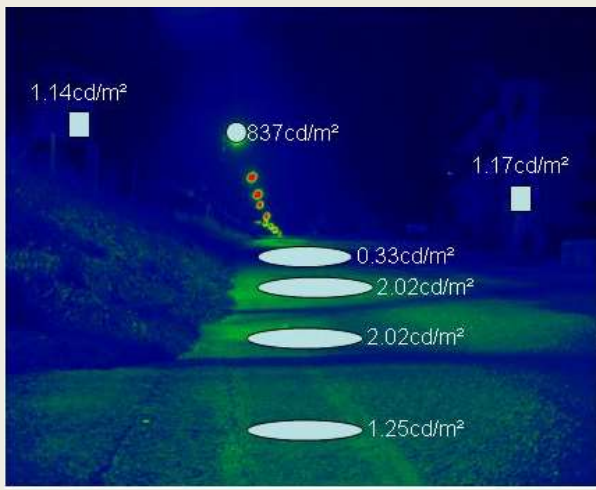
Rue du Petit Chatel

Lanterne de style sodium haute pression

Défaut d'uniformité (trou noir), contraste de luminance très important

Danger pour la circulation (allongement du temps de réaction)

et éblouissement d'inconfort visuel
