COMMUNE DE MORGEX

ETAT DE FAIT ET DIAGNOSTIC ENERGETIQUE

DOCUMENT SYNTHÉTIQUE

27 Février 2012

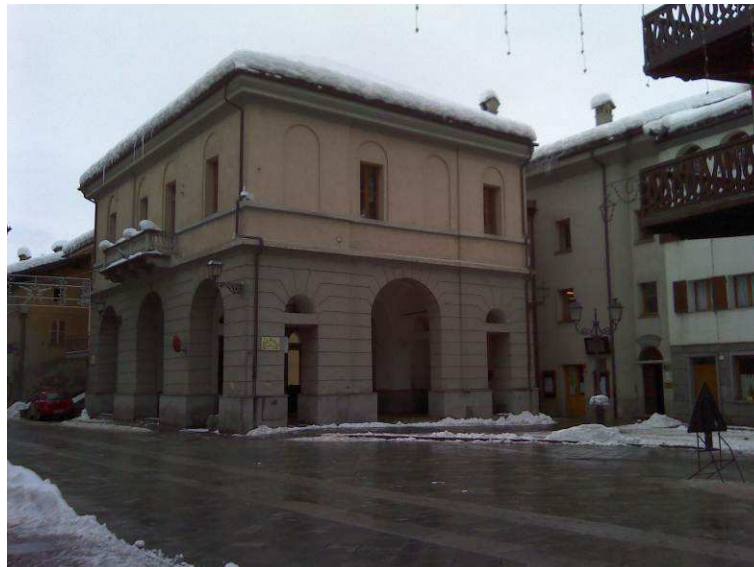
Figure 1

Le mairie est un bâtiment ayant un volume total de 4710 m³. La structure est faite avec les éléments de maçonnerie en pierre naturelle, le toit est fait de bois avec une finition en ardoise, le grenier contre sol avec gravier et portes et fenêtres en bois avec double vitrage. Responsable principale de l'inefficacité du bâtiment est la paroi extérieure, en particulier en raison du transfert de chaleur qui le caractérise.

Il est supposé la pose d'une couche d'isolation thermique externe à placer sur les fermetures verticales opaques. Le tableau ci-dessous fournit un résumé de l'étude de faisabilité réalisée.

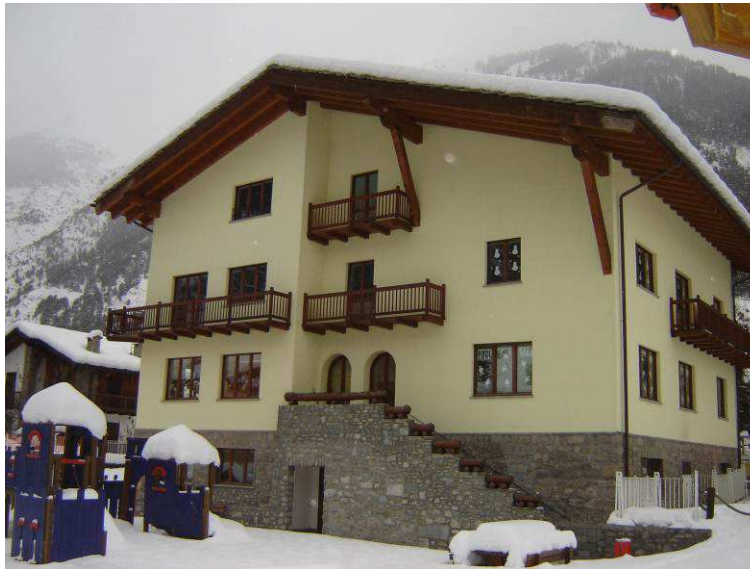
Figure 3

Le jardin d'enfants est un bâtiment ayant un volume total de 4104 m³ construit vers la première moitié du siècle dernier. La structure est faite avec des briques plaines. Le toit est fait de bois avec une finition en ardoise, le grenier contre sol avec gravier et portes et fenêtres en bois avec double vitrage. Responsable principale de l'inefficacité du bâtiment est la paroi extérieure, en particulier en raison du transfert de chaleur qui le caractérise.

Il est supposé la pose d'une couche d'isolation thermique externe à placer sur les fermetures verticales opaques. Le tableau ci-dessous fournit un résumé de l'étude de faisabilité réalisée.

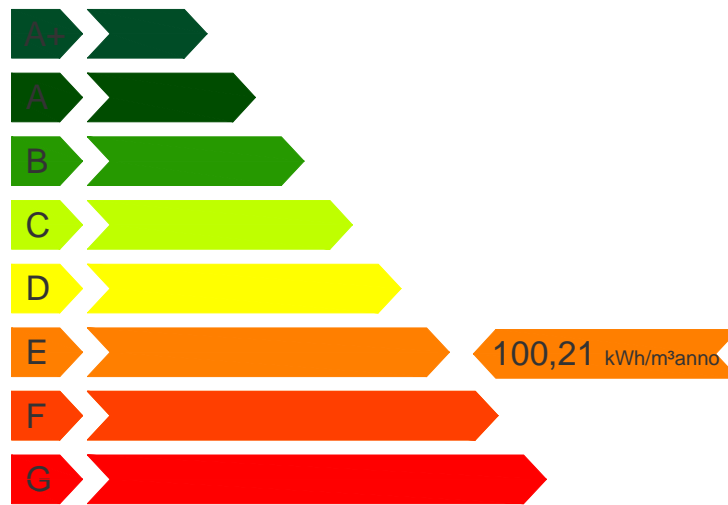
Figure 4

La figure 4 montre la classification énergétique, fonction des caractéristiques énumérées ci-dessus.

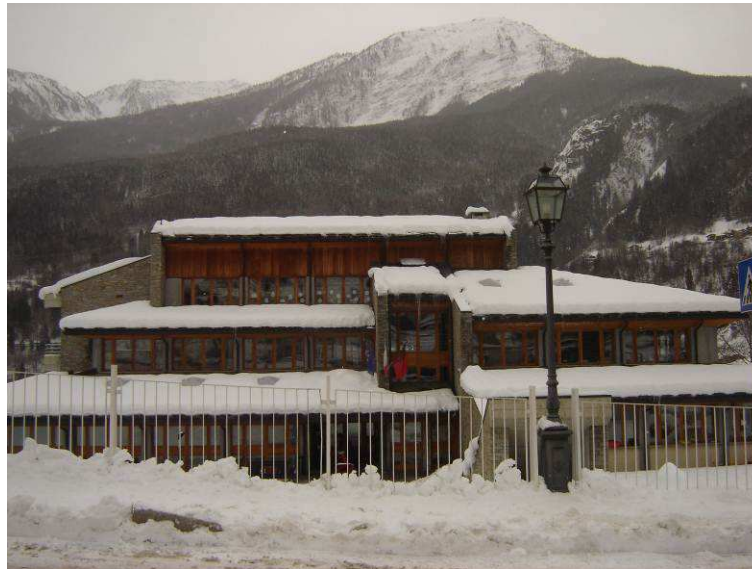
Figure 5

Le école primaire est un bâtiment avec un volume total de 5500 m³ construit pendant les années 90 du siècle dernier. La structure portante est en béton armé avec remplissage en briques percé, le toit en bois avec finition en ardoise et fenêtres en bois avec double vitrage. La responsabilité principale de l'inefficacité de l'immeuble est donnée par des ponts thermiques, en particulier dans les points de contact entre le béton et la brique.

Il est supposé la pose d'une couche d'isolation thermique externe à placer sur les fermetures verticales opaques. Le tableau ci-dessous fournit un résumé de l'étude de faisabilité réalisée.

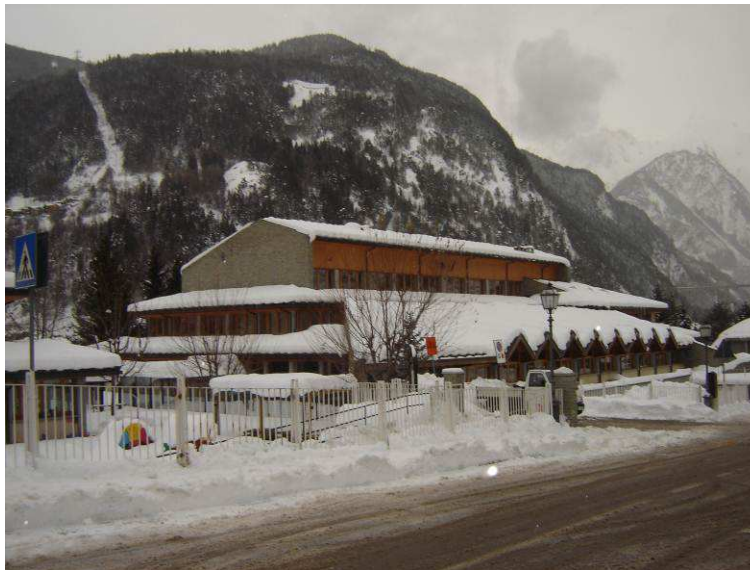
Figure 7

Le premier niveau de l'école secondaire avec une cantine scolaire et entrepôt municipal annexe est un bâtiment avec un volume total de 17545 m³ construit pendant les années 90 du siècle dernier. Les volumes de l'immeuble comprennent une école secondaire inférieure, une cantine et des entrepôts municipaux. La structure portante est en béton armé avec remplissage en briques percé, le toit en bois avec finition en ardoise et fenêtres en bois avec double vitrage. Les seuls entrepôts locaux, situés au sous-sol du complexe, ont une structure en béton armé avec armatures de fer et verre simple. La responsabilité principale de l'inefficacité de l'immeuble est donnée par des ponts thermiques, en particulier dans les points de contact entre le béton et la brique.

Il est supposé la pose d'une couche d'isolation thermique externe à placer sur les fermetures verticales opaques. Le tableau ci-dessous fournit un résumé de l'étude de faisabilité réalisée.

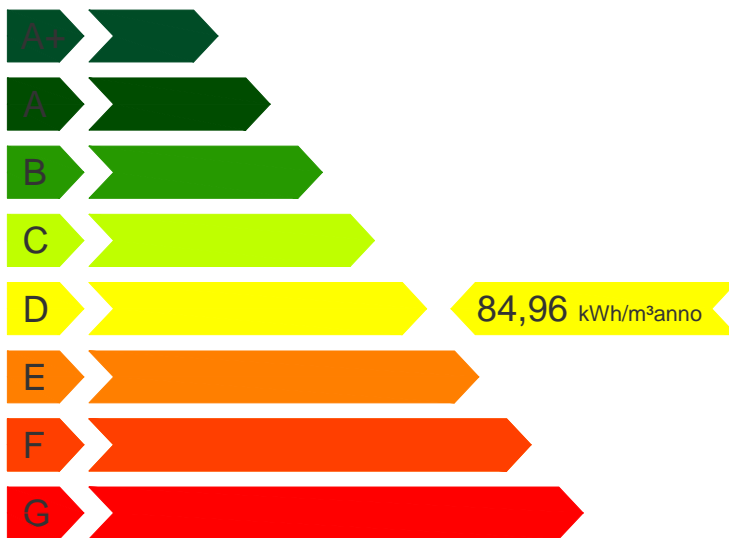
La figure 8 et figure 9 montrent les classifications énergétiques de l'école secondaire avec entrepôt municipal et cantine attenant, fonction des caractéristiques énumérées ci-dessus.

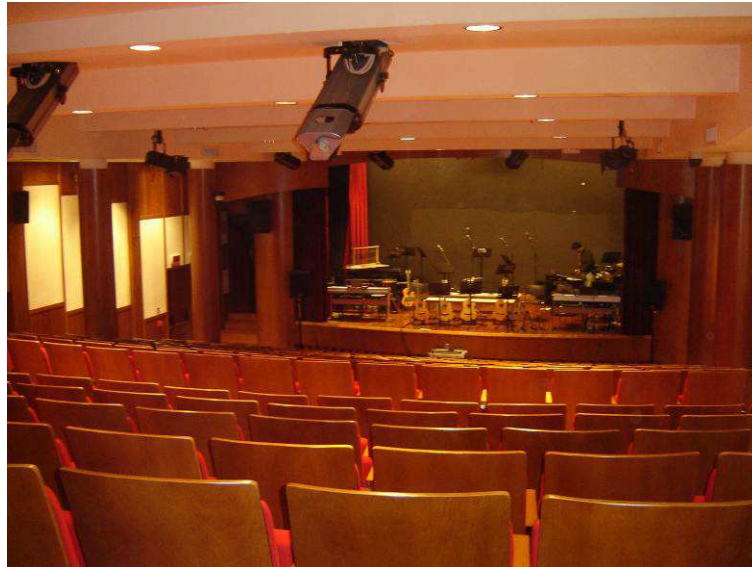
Figure 10

L'auditorium est un bâtiment avec un volume total de 2592 m³ construit pendant les années 90 du siècle dernier. La structure portante est en béton armé avec remplissage en briques percées. Les fenêtres sont en bois avec double vitrage. La responsabilité principale de l'inefficacité de l'immeuble est donnée par des ponts thermiques, en particulier dans les points de contact entre le béton et la brique.

Il est supposé la pose d'une couche d'isolation thermique externe à placer sur les fermetures verticales opaques. Le tableau ci-dessous fournit un résumé de l'étude de faisabilité réalisée.

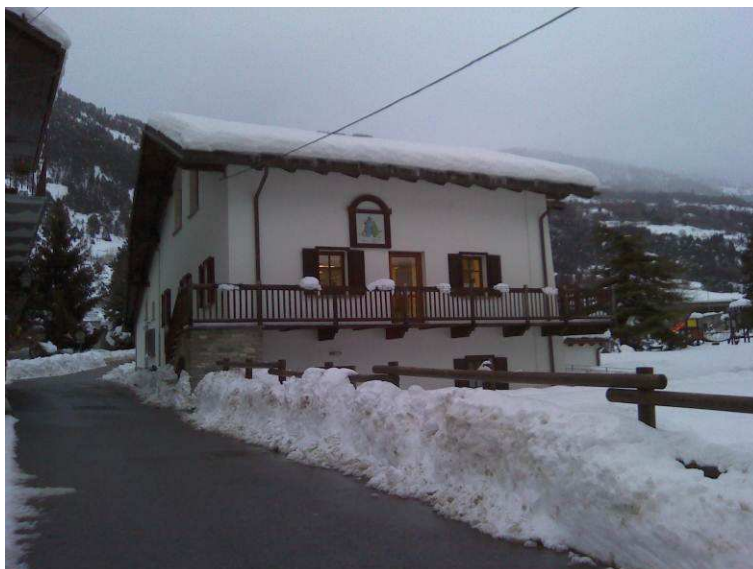
Figure 12

La bibliothèque est un bâtiment ayant un volume total de 2380 m³ construit vers la première moitié du siècle dernier et rénové dans les années 70. La structure d'origine est faite avec les éléments de maçonnerie en pierre naturelle, les inserts suivants sont faits de briques plaines ou en bois. Le toit est fait de bois avec une finition en ardoise, le grenier contre sol avec gravier et portes et fenêtres en bois avec double vitrage. Responsable principale de l'inefficacité du bâtiment est la paroi extérieure, en particulier en raison du transfert de chaleur qui le caractérise.

Il est supposé la pose d'une couche d'isolation thermique externe à placer sur les fermetures verticales opaques. Le tableau ci-dessous fournit un résumé de l'étude de faisabilité réalisée.

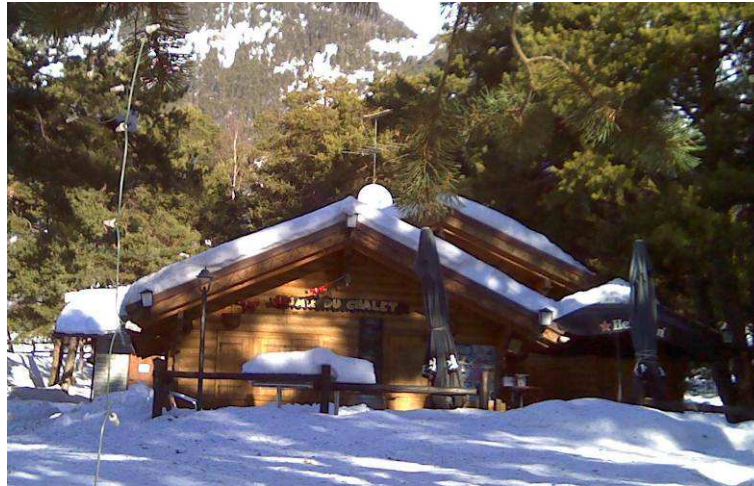
Figure 14

Le bar du Chalet est un bâtiment ayant un volume total de 262 m³. La structure est en bois. Le toit est fait de bois avec une finition en ardoise, le grenier contre sol avec gravier et portes et fenêtres en bois avec single vitrage.

Le tableau ci-dessous fournit un résumé de l'étude de faisabilité réalisée sur l'installation des vannes thermostatiques.

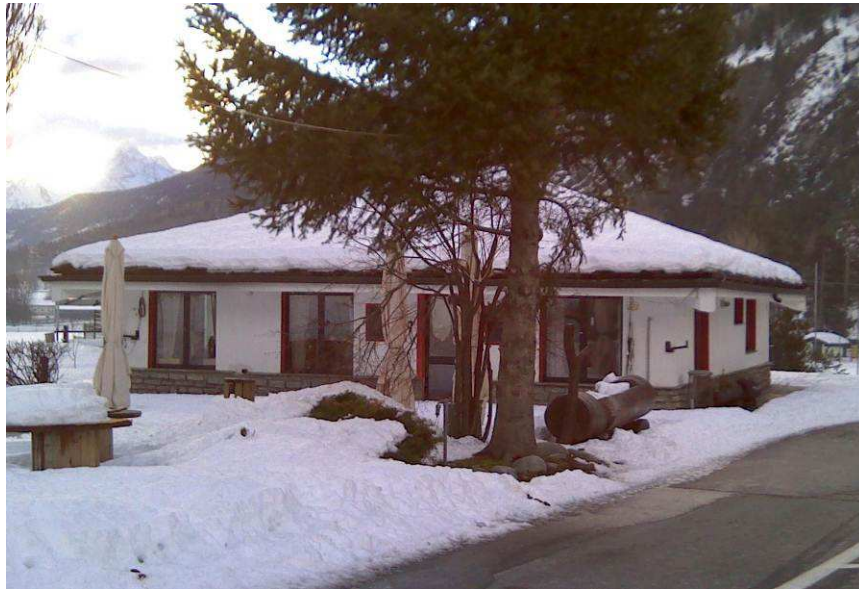
Figure 16

Le centre sportif est un bâtiment ayant un volume total de 1125 m³. La structure est faite avec les éléments de maçonnerie en pierre naturelle, le toit est fait de bois avec une finition en ardoise, le grenier contre sol avec gravier et portes et fenêtres principalement en fer avec single vitrage. Responsable principale de l'inefficacité du bâtiment est la paroi extérieure, en particulier en raison du transfert de chaleur qui le caractérise.

Il est supposé la pose d'une couche d'isolation thermique externe à placer sur les fermetures verticales opaques. Le tableau ci-dessous fournit un résumé de l'étude de faisabilité réalisée.

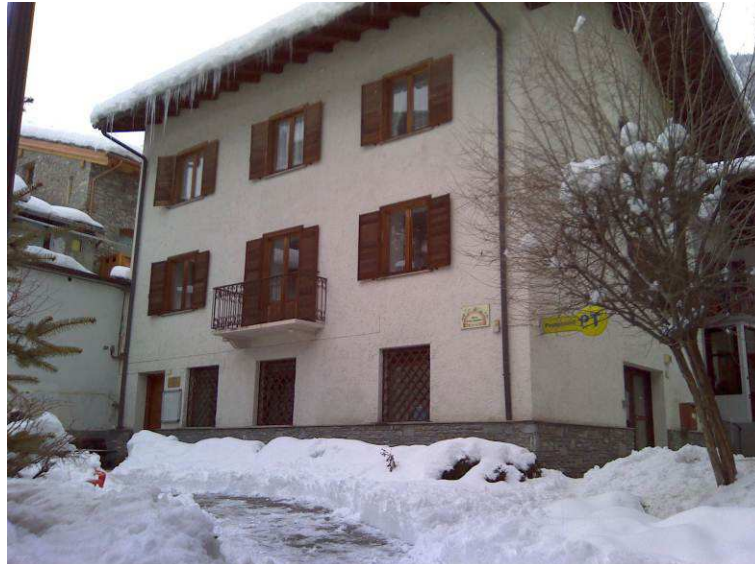
Figure 18

Le bureau de poste et de travail est un bâtiment ayant un volume total de 963 m³. La structure est faite avec les éléments de maçonnerie en pierre naturelle. Le toit est fait de bois avec une finition en ardoise, portes et fenêtres sont principalement en bois avec double vitrage. Responsable principale de l'inefficacité du bâtiment est la paroi extérieure, en particulier en raison du transfert de chaleur qui le caractérise.

Il est supposé la pose d'une couche d'isolation thermique externe à placer sur les fermetures verticales opaques. Le tableau ci-dessous fournit un résumé de l'étude de faisabilité réalisée.

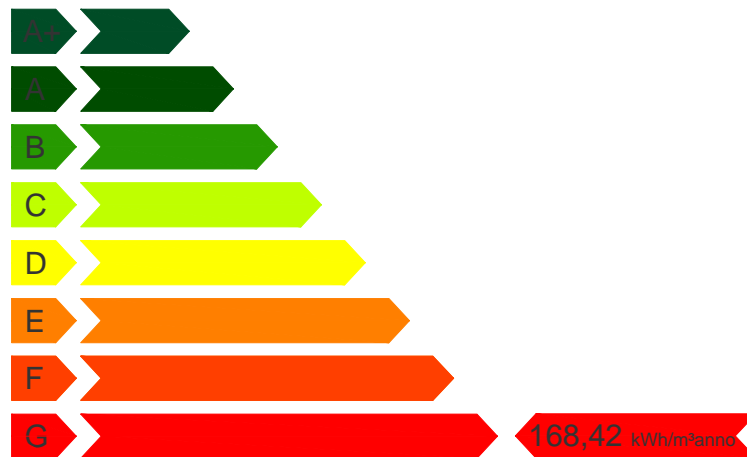
Figure 19

La figure 19 montre la classification énergétique, fonction des caractéristiques énumérées ci-dessus.

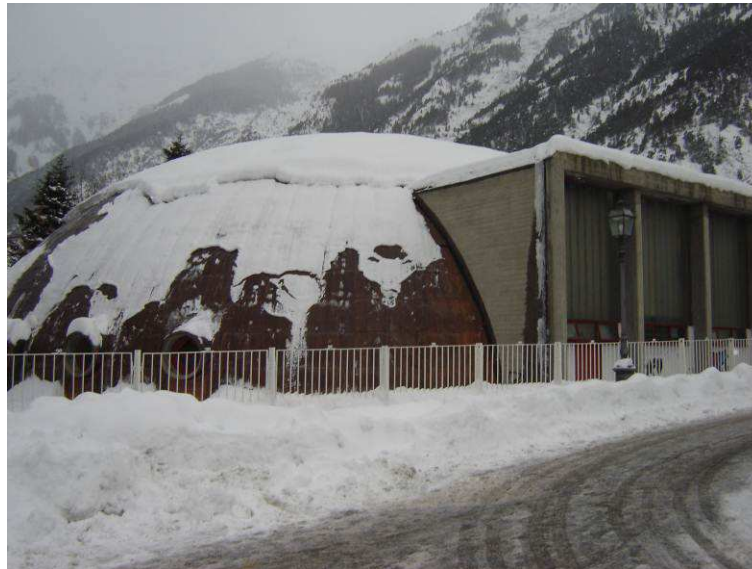
Figure 20

Le gymnase est un bâtiment avec un volume total de 10767 m³ construit pendant les années 80 du siècle dernier. La structure portante est en béton armé avec remplissage en briques percé. Les fenêtres sont en fer avec single vitrage, le grenier contre sol c'est avec gravier. La responsabilité principale de l'inefficacité de l'immeuble est donnée par des ponts thermiques, en particulier dans les points de contact entre le béton et la brique.

Il est supposé la pose d'une couche d'isolation thermique externe à placer sur les fermetures verticales opaques. Le tableau ci-dessous fournit un résumé de l'étude de faisabilité réalisée.

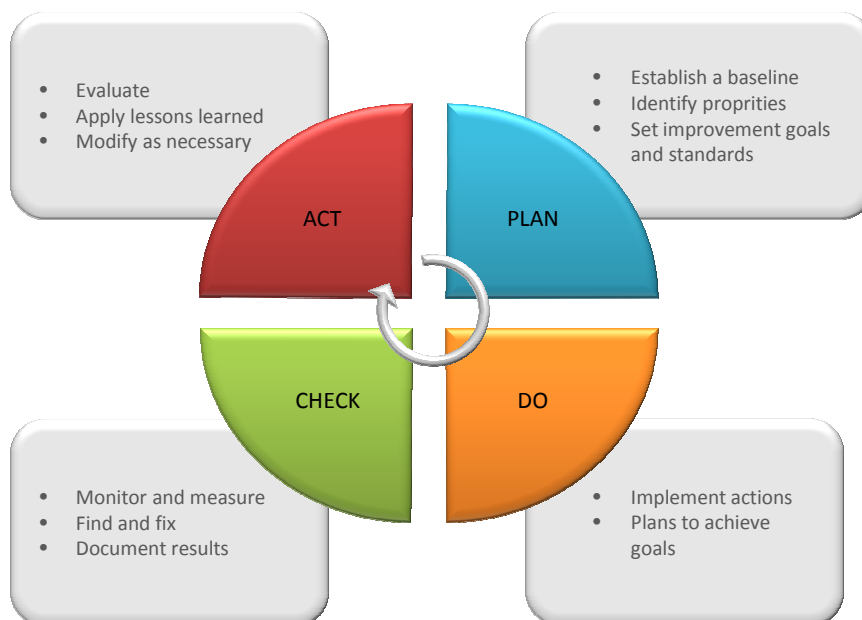
Figure 23

L'objectif d'un tel système est de créer une organisation structurée des systèmes et des processus nécessaires à l'augmentation de la performance énergétique des bâtiments dans la municipalité. Un EnMS est basée sur le concept d'«amélioration continue» se compose de quatre phases principales (Plan-Do-Check-Act) connu sous le nom de cycle de Deming (Figure 26).
