COMUNE DI MORGEX

STATO DI FATTO E DIAGNOSI ENERGETICA

DOCUMENTO DI SINTESI

27 Febbraio 2012

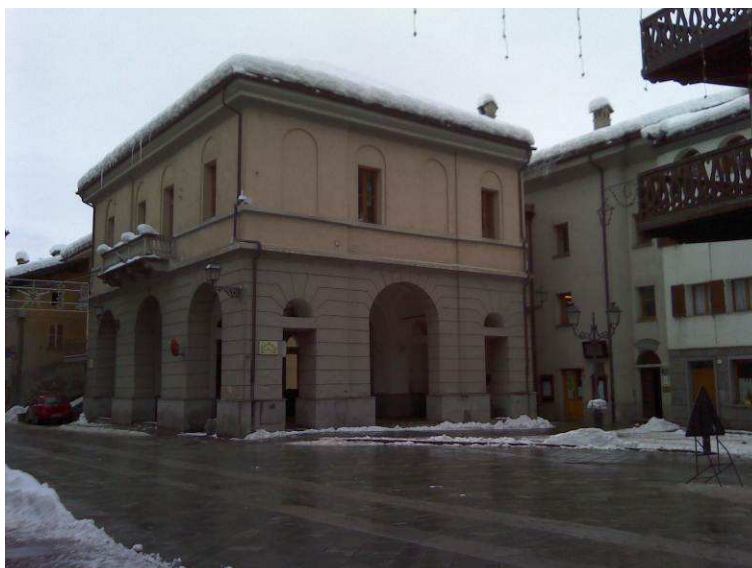
Il municipio è un complesso formato da due edifici aventi volumetria totale di 4710 m³, già esistenti agli inizi del ventesimo secolo e ristrutturati in epoca più recente. La struttura portante è in muratura di pietra naturale, la copertura è in legno con finitura in ardesia, il solaio contro terra in cemento con vespaio in ghiaia ed i serramenti in legno con doppio vetro. Principale responsabile dell'inefficienza dell'involucro edilizio è la parete esterna, specialmente a causa dell'elevata trasmittanza termica che la caratterizza.

Figura 1 - Veduta del municipio

Avendo identificato la parete esterna come principale responsabile delle inefficienze dell'involucro edilizio, si è ipotizzata la posa di uno strato di isolamento termico esterno da collocare sulle chiusure verticali opache. Poiché il vecchio municipio è un edificio storico e di pregio artistico, si è valutata anche la possibilità di coibentare solo la nuova sede del comune. La tabella sottostante riporta una sintesi dello studio di fattibilità eseguito.

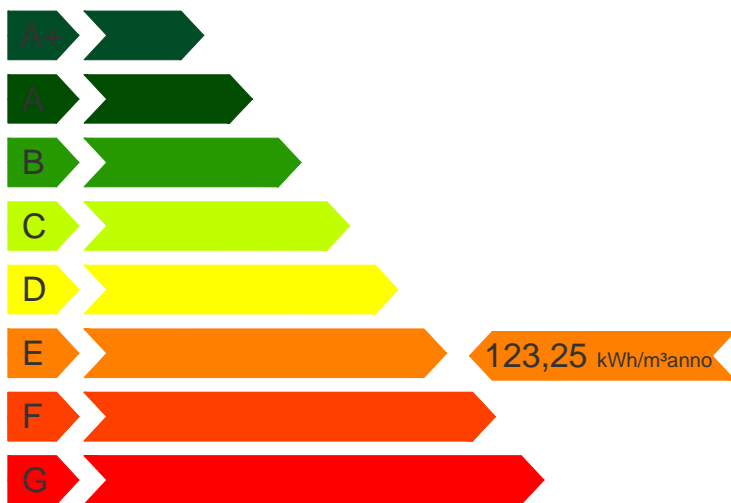
In Figura 2 è riportata la classificazione energetica dell'edificio, funzione delle caratteristiche sopra indicate.

Figura 2 - Classificazione energetica del municipio

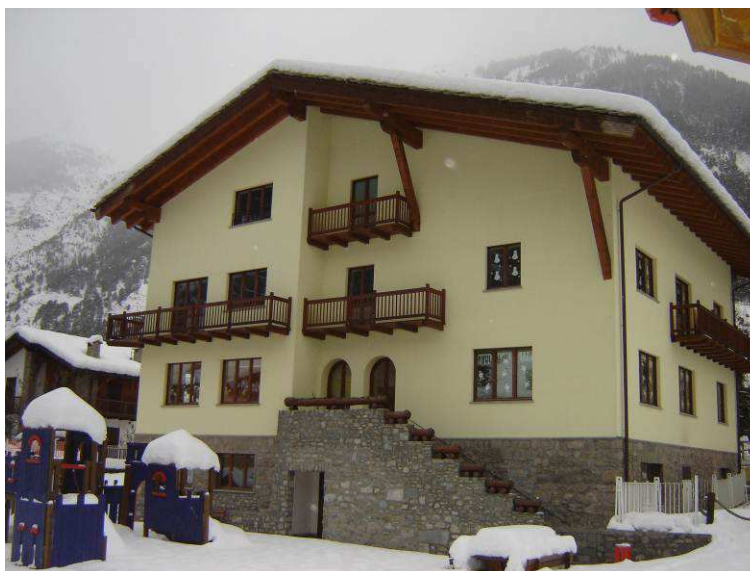
La scuola dell'infanzia è un edificio avente volumetria complessiva di 4104 m³ realizzato durante la metà del secolo scorso. La struttura portante è in muratura di mattoni pieni, la copertura in legno con finitura in ardesia, il solaio contro terra in cemento con vespaio in ghiaia ed i serramenti in legno con doppio vetro. A seguito di una ristrutturazione avvenuta negli anni '90 si è modificata parte della struttura portante inserendo un'anima in acciaio a sostegno del vano ascensore. Il tamponamento realizzato è comunque in laterizio pieno. Principale responsabile dell'inefficienza dell'involucro edilizio è la parete esterna, a causa dell'elevata trasmittanza termica e della massiccia presenza di ponti termici nel giunto tra la parete perimetrale stessa e gli altri elementi caratterizzanti la struttura.

Figura 3 - Veduta della scuola dell'infanzia

Avendo identificato la parete esterna come principale responsabile delle inefficienze dell'involucro edilizio, si è ipotizzata la posa di uno strato di isolamento termico esterno da collocare sulle chiusure verticali opache. La tabella sottostante riporta una sintesi dello studio di fattibilità eseguito.

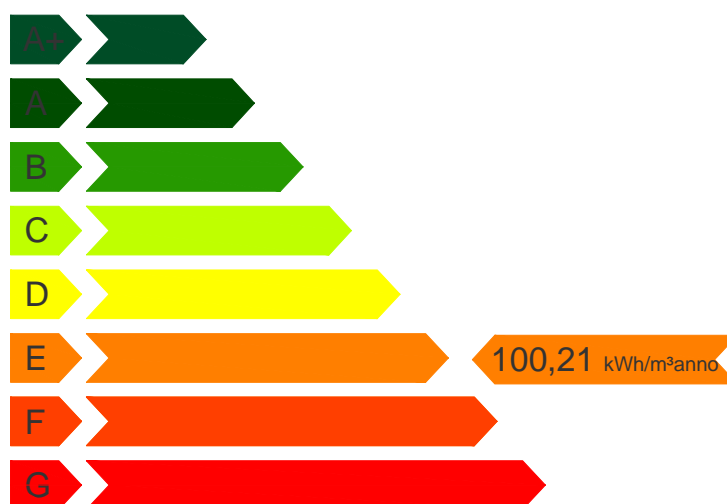
In Figura 4 è riportata la classificazione energetica dell'edificio, funzione delle caratteristiche sopra indicate.

Figura 4 – Classificazione energetica della scuola per l'infanzia

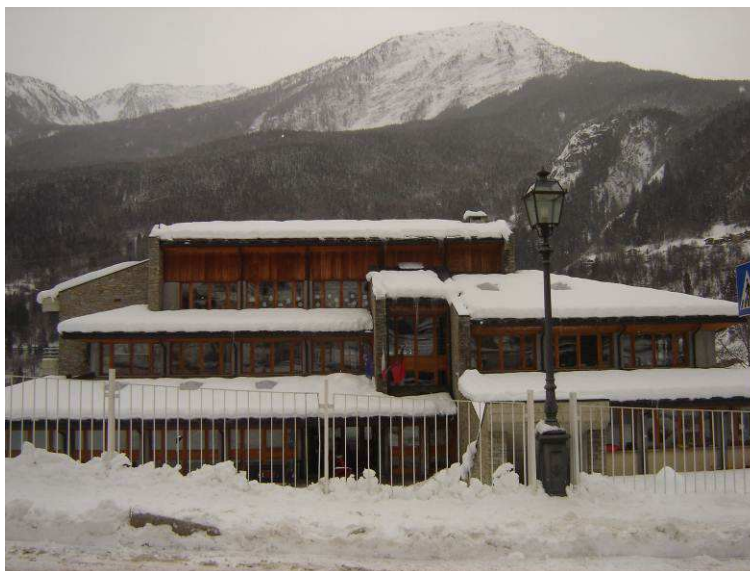
La scuola primaria è un edificio avente volumetria complessiva di 5500 m³ realizzato durante gli anni 90 del secolo scorso. La struttura portante è in cemento armato con tamponamenti in laterizio forato, la copertura in legno con finitura in ardesia, il solaio contro terra in cemento con vespaio in ghiaia ed i serramenti in legno con doppio vetro. Principali responsabili dell'inefficienza dell'involucro edilizio sono i ponti termici, in particolare nei punti di contatto tra parete perimetrale e serramenti.

Figura 5 - Veduta della scuola primaria

Avendo identificato i ponti termici tra struttura e tamponamento come maggiori responsabili delle inefficienze dell'involucro edilizio, si è ipotizzata la posa di uno strato di isolamento termico esterno da collocare sulle chiusure verticali opache. La tabella sottostante riporta una sintesi dello studio di fattibilità eseguito.

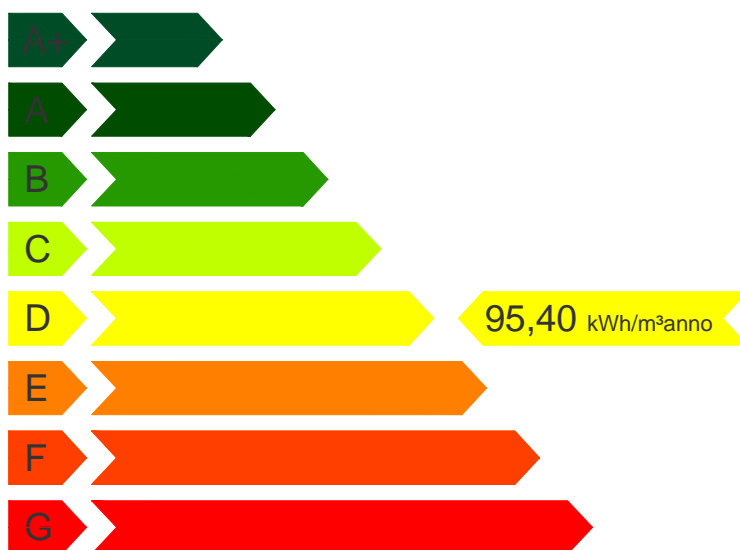
In Figura 6 è riportata la classificazione energetica dell'edificio, funzione delle caratteristiche sopra indicate.

Figura 6 - Classificazione energetica della scuola primaria

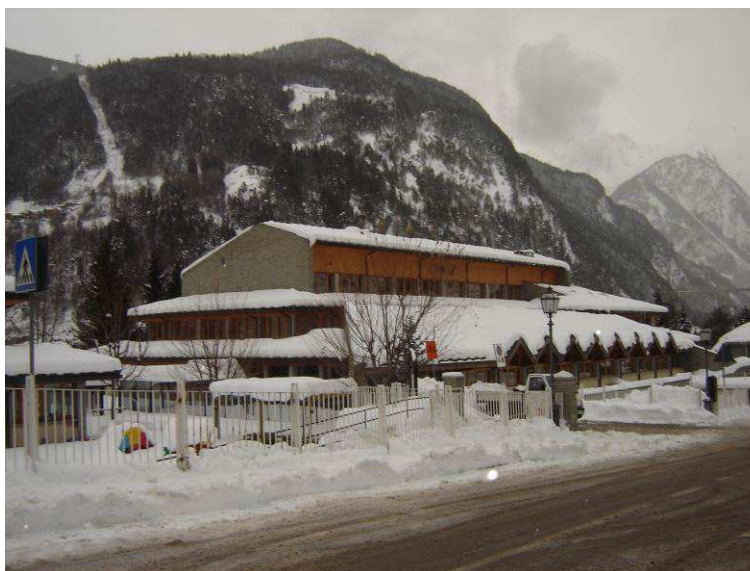
La scuola secondaria di primo grado con annessa mensa scolastica e magazzini comunali è un edificio avente volumetria complessiva di 17545 m³ realizzato durante gli anni 90 del secolo scorso. Nella volumetria dell'edificio sono compresi scuola secondaria di primo grado, mensa e magazzini comunali. La struttura portante è in cemento armato con tamponamenti in laterizio forato, la copertura in legno con finitura in ardesia ed i serramenti in legno con doppio vetro. I soli magazzini comunali, siti al piano seminterrato del complesso, presentano una struttura portante in cemento armato con serramenti in ferro e vetro singolo. Principali responsabili dell'inefficienza dell'involucro edilizio sono i ponti termici, in particolare nei punti di contatto tra cemento armato e laterizio.

Figura 7 - Veduta della scuola secondaria con annessa mensa

Avendo identificato i ponti termici tra struttura e tamponamento come maggiori responsabili delle inefficienze dell'involucro edilizio, si è ipotizzata la posa di uno strato di isolamento termico esterno da collocare sulle chiusure verticali opache. La tabella sottostante riporta una sintesi dello studio di fattibilità eseguito.

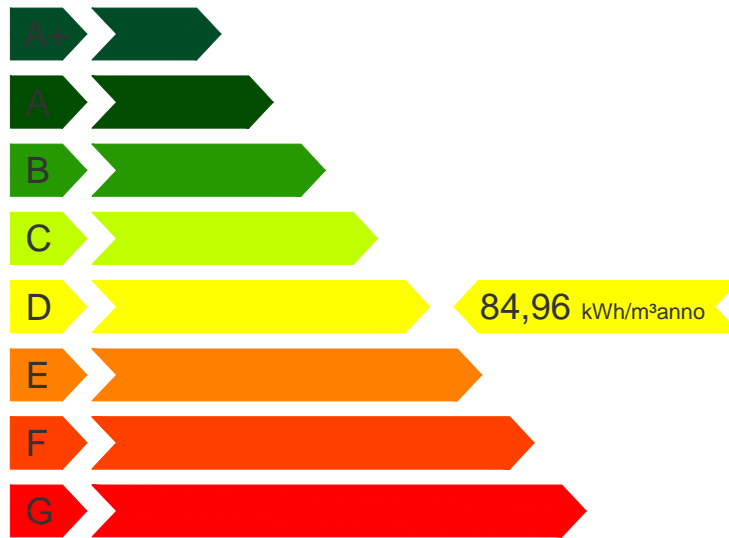
In Figura 8 e Figura 9 sono riportate le classificazioni energetiche della scuola secondaria con annessi magazzini comunali e della mensa, funzione delle caratteristiche sopra indicate.

Figura 8 - Classificazione energetica della scuola secondaria con annessi magazzini comunali

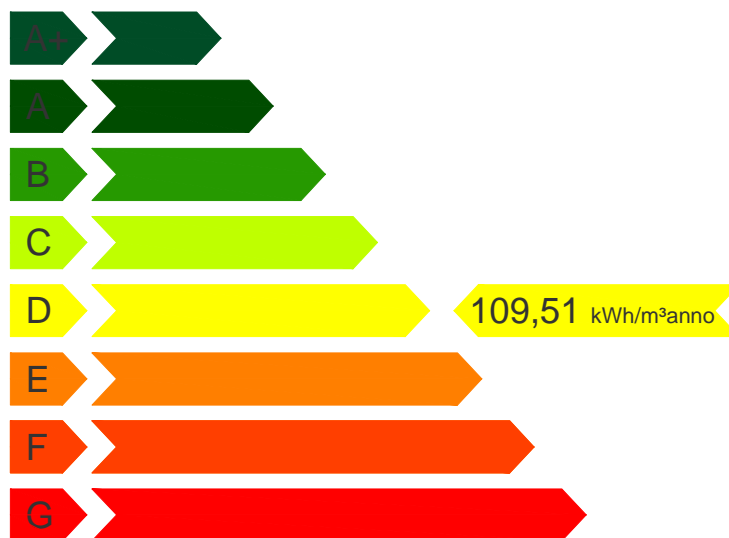
Figura 9 - Classificazione energetica della mensa

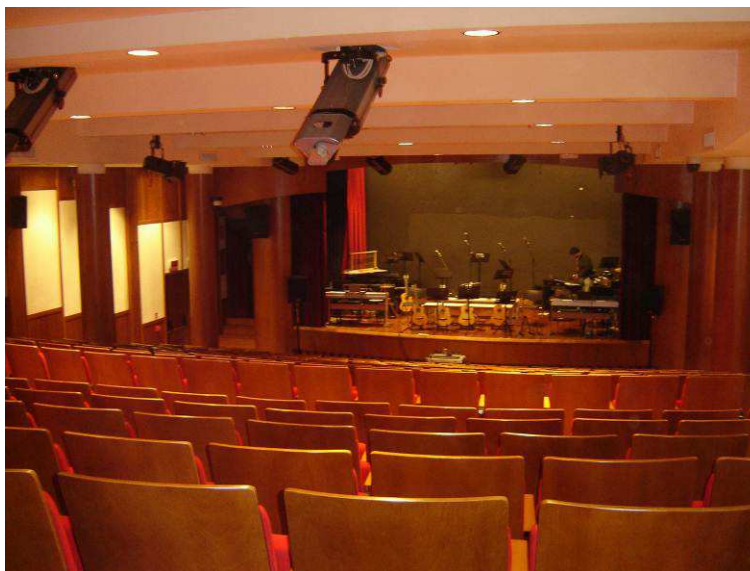
L'auditorium, avente volumetria complessiva di 2592 m³, è ubicato al piano interrato del complesso che ospita scuole medie, magazzini comunali e mensa a servizio della scuola elementare. La struttura portante è in cemento armato con tamponamenti in laterizio forato, la copertura in latero-cemento, il solaio contro terra in cemento su vespaio di ghiaia ed i serramenti in legno con doppio vetro. Principali responsabili dell'inefficienza dell'involucro edilizio sono i ponti termici, in particolare nei punti di contatto tra cemento armato e laterizio.

Figura 10 - Veduta della sala dell'auditorium

Avendo identificato i ponti termici tra struttura e tamponamento come maggiori responsabili delle inefficienze dell'involucro edilizio, si è ipotizzata la posa di uno strato di isolamento termico esterno da collocare sulle chiusure verticali opache. La tabella sottostante riporta una sintesi dello studio di fattibilità eseguito.

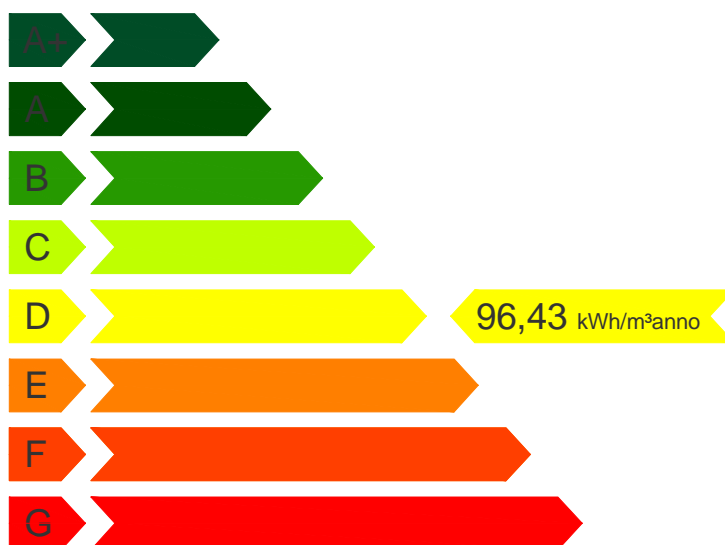
In Figura 11 è riportata la classificazione energetica dell'edificio, funzione delle caratteristiche sopra indicate.

Figura 11 - Classificazione energetica dell'auditorium

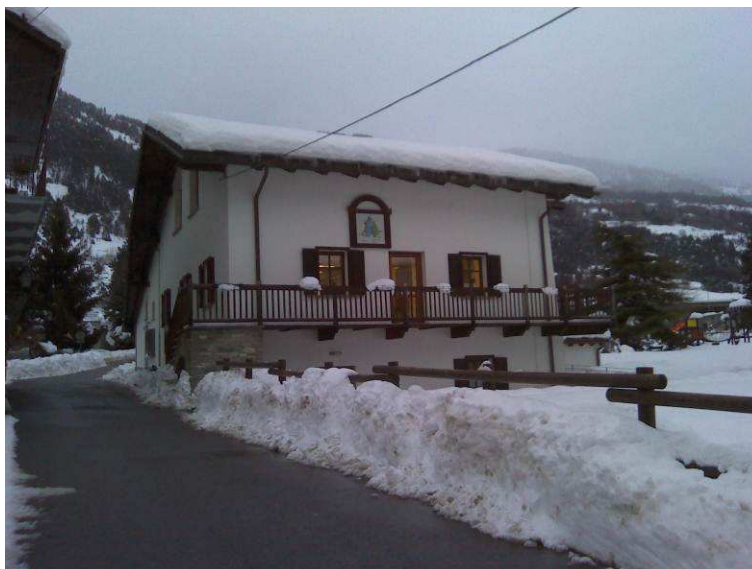
La biblioteca è un edificio avente volumetria complessiva di 2380 m³ realizzato non oltre la prima metà del secolo scorso e ristrutturato sul finire degli anni '70. La struttura portante originale è in muratura di pietra naturale, gli inserti successivi sono in laterizio di mattoni pieni o legno. La copertura è in legno con finitura in ardesia, il solaio contro terra in cemento con vespaio in ghiaia ed i serramenti in legno con doppio vetro. Principale responsabile dell'inefficienza dell'involucro edilizio è la parete esterna, specialmente a causa dell'elevata trasmittanza termica che la caratterizza.

Figura 12 - Veduta della biblioteca

Avendo identificato la parete esterna come principale responsabile delle inefficienze dell'involucro edilizio, si è ipotizzata la posa di uno strato di isolamento termico esterno da collocare sulle chiusure verticali opache. La tabella sottostante riporta una sintesi dello studio di fattibilità eseguito.

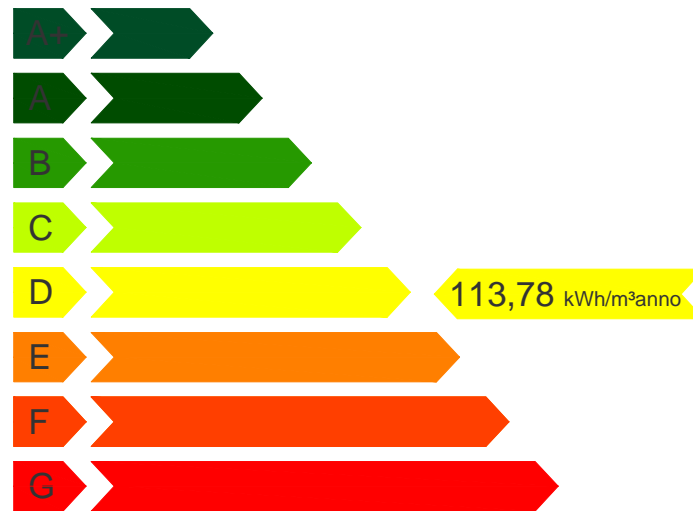
In Figura 13 è riportata la classificazione energetica dell'edificio, funzione delle caratteristiche sopra indicate.

Figura 13 - Classificazione energetica della biblioteca

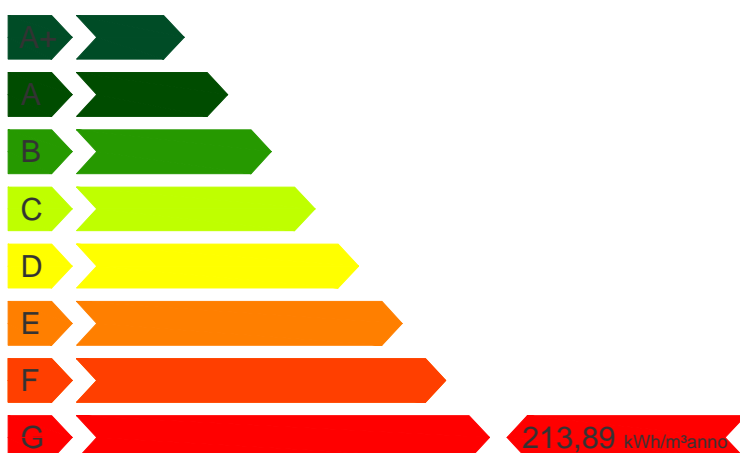
In Figura 15 è riportata la classificazione energetica dell'edificio, funzione delle caratteristiche sopra indicate.

Figura 15 - Classificazione energetica del bar du chalet

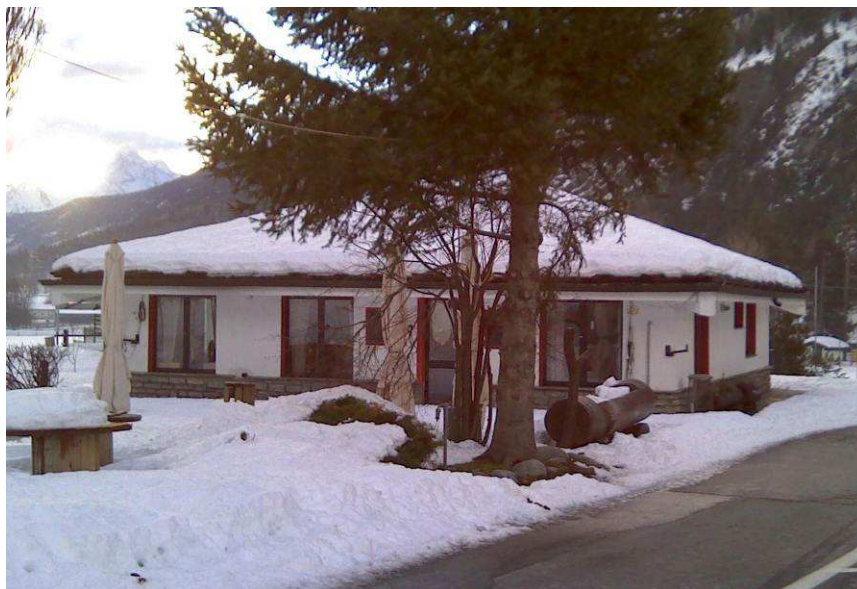
Il centro sportivo comunale è un edificio avente volumetria di 1125 m³ realizzato nell'ultimo ventennio del secolo scorso. La struttura portante è in muratura di pietra naturale, la copertura è in latero-cemento e legno con finitura in ardesia ed il solaio contro terra in cemento con vespaio in ghiaia. I serramenti degli spogliatoi sono in ferro con vetro singolo; il bar è invece caratterizzato da finestre in alluminio con doppio vetro. Principale responsabile dell'inefficienza dell'involucro edilizio è la parete perimetrale esterna, a causa dell'elevata trasmittanza termica che la caratterizza.

Figura 16 - Veduta del centro sportivo

Avendo identificato la parete esterna come principale responsabile delle inefficienze dell'involucro edilizio, si è ipotizzata la posa di uno strato di isolamento termico esterno da collocare sulle chiusure verticali opache. La tabella sottostante riporta una sintesi dello studio di fattibilità eseguito.

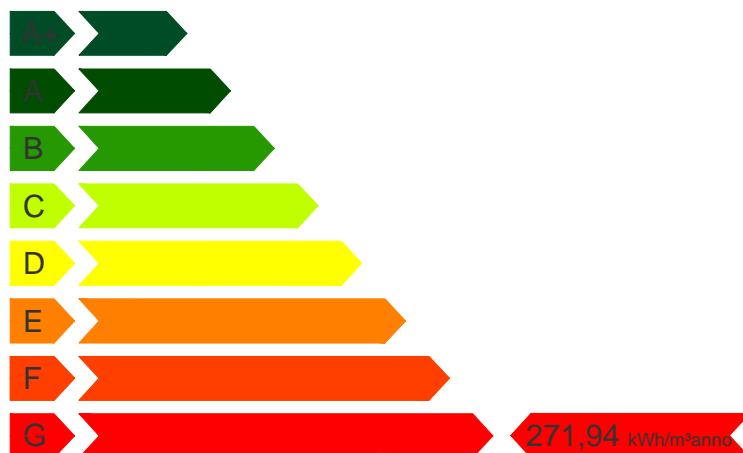
In Figura 17 è riportata la classificazione energetica dell'edificio, funzione delle caratteristiche sopra indicate.

Figura 17 - Classificazione energetica del centro sportivo comunale

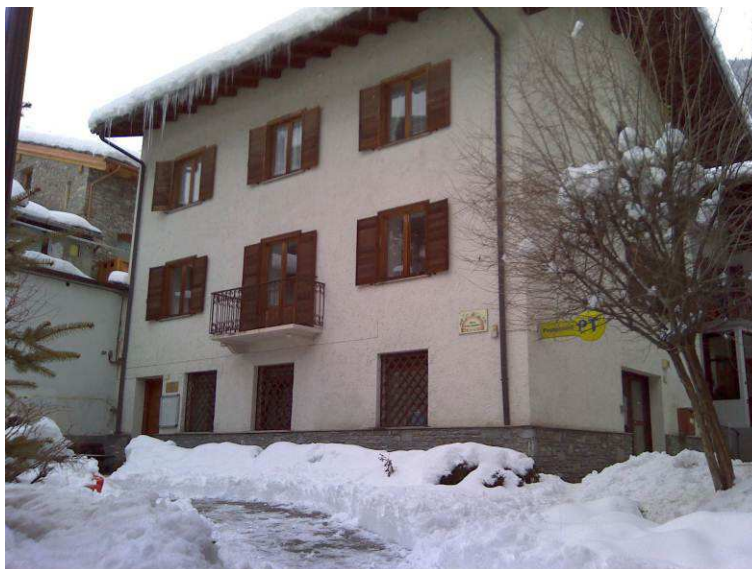
Il fabbricato sede dell'ufficio postale, degli uffici per l'impiego e di tre appartamenti è un edificio avente volumetria totale di 963 m³, realizzato non oltre la prima metà del secolo scorso e ristrutturato in epoca più recente. La struttura portante è in muratura di pietra naturale, la copertura è in legno con finitura in ardesia, il solaio contro terra in cemento con vespaio in ghiaia ed i serramenti prevalentemente in legno con doppio vetro. Principale responsabile dell'inefficienza dell'involucro edilizio è la parete esterna, specialmente a causa dell'elevata trasmittanza termica che la caratterizza.

Figura 18 - Veduta del palazzo sede degli uffici postale e dell'impiego

Avendo identificato la parete esterna come principale responsabile delle inefficienze dell'involucro edilizio, si è ipotizzata la posa di uno strato di isolamento termico esterno da collocare sulle chiusure verticali opache. La tabella sottostante riporta una sintesi dello studio di fattibilità eseguito.

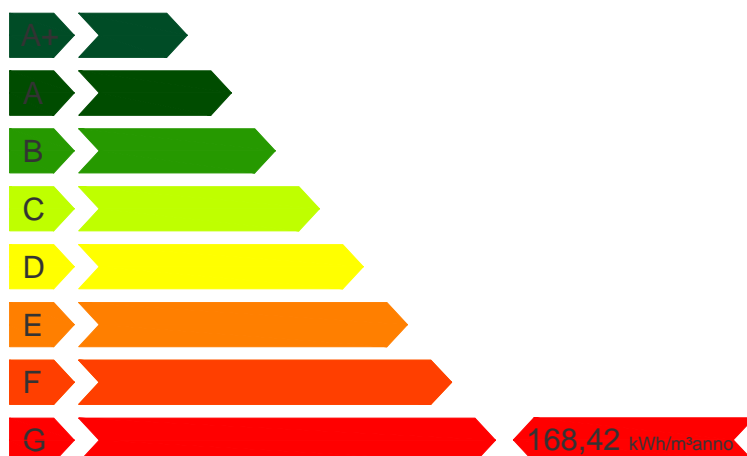
In Figura 19 è riportata la classificazione energetica dell'edificio, funzione delle caratteristiche sopra indicate.

Figura 19 - Classificazione energetica del fabbricato sede degli uffici postale e dell'impiego

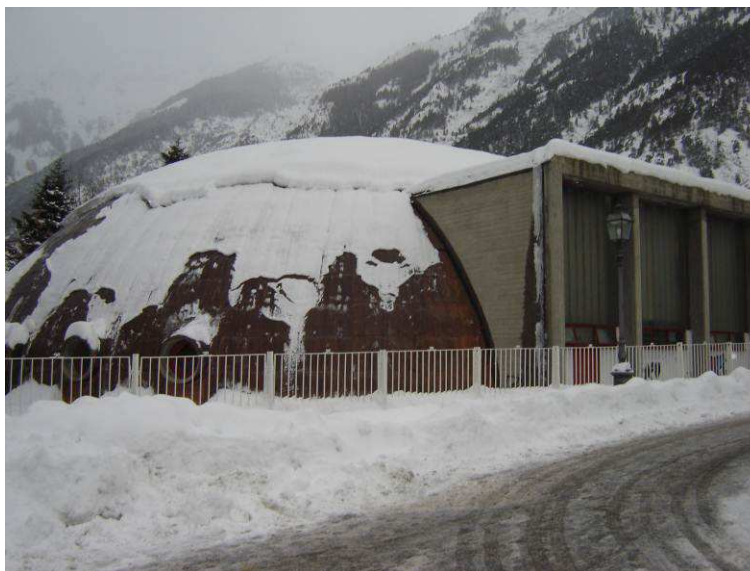
La palestra comunale è un edificio avente volumetria complessiva di 10767 m³ realizzato durante gli anni 80 del secolo scorso. La struttura portante è in cemento armato con tamponamenti in laterizio forato, il solaio contro terra in cemento con vespaio in ghiaia ed i serramenti in ferro con vetro singolo. L'involucro edilizio si dimostra nel suo complesso poco efficiente; principali responsabili delle dispersioni per trasmissione sono le chiusure opache rivolte verso l'esterno a causa dell'elevato valore di trasmittanza termica. La copertura è poi soggetta a numerosi fenomeni di infiltrazione dovuti alla vetustà dell'impermeabilizzazione.

Figura 20 - Veduta della palestra

Avendo identificato nelle chiusure opache rivolte verso l'esterno come maggiori responsabili delle inefficienze dell'involucro edilizio, si è ipotizzata la posa di uno strato di isolamento termico esterno da collocare sulle chiusure opache stesse. La tabella sottostante riporta una sintesi dello studio di fattibilità eseguito.

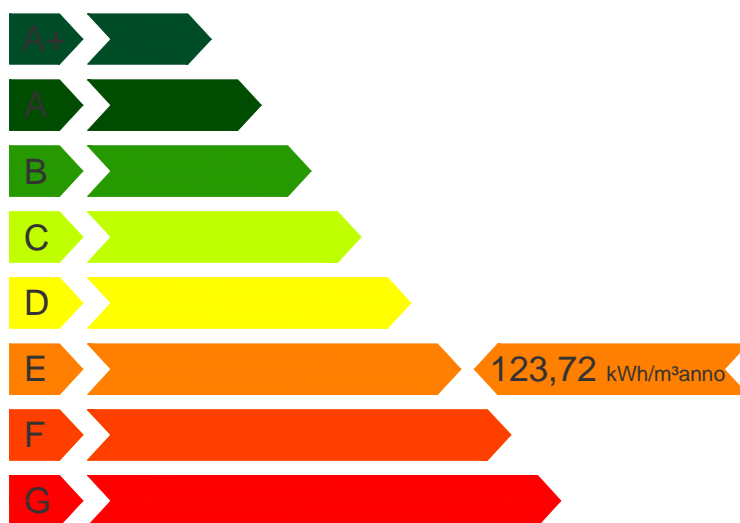
In Figura 21 è riportata la classificazione energetica dell'edificio, funzione delle caratteristiche sopra indicate.

Figura 21 - Classificazione energetica della palestra

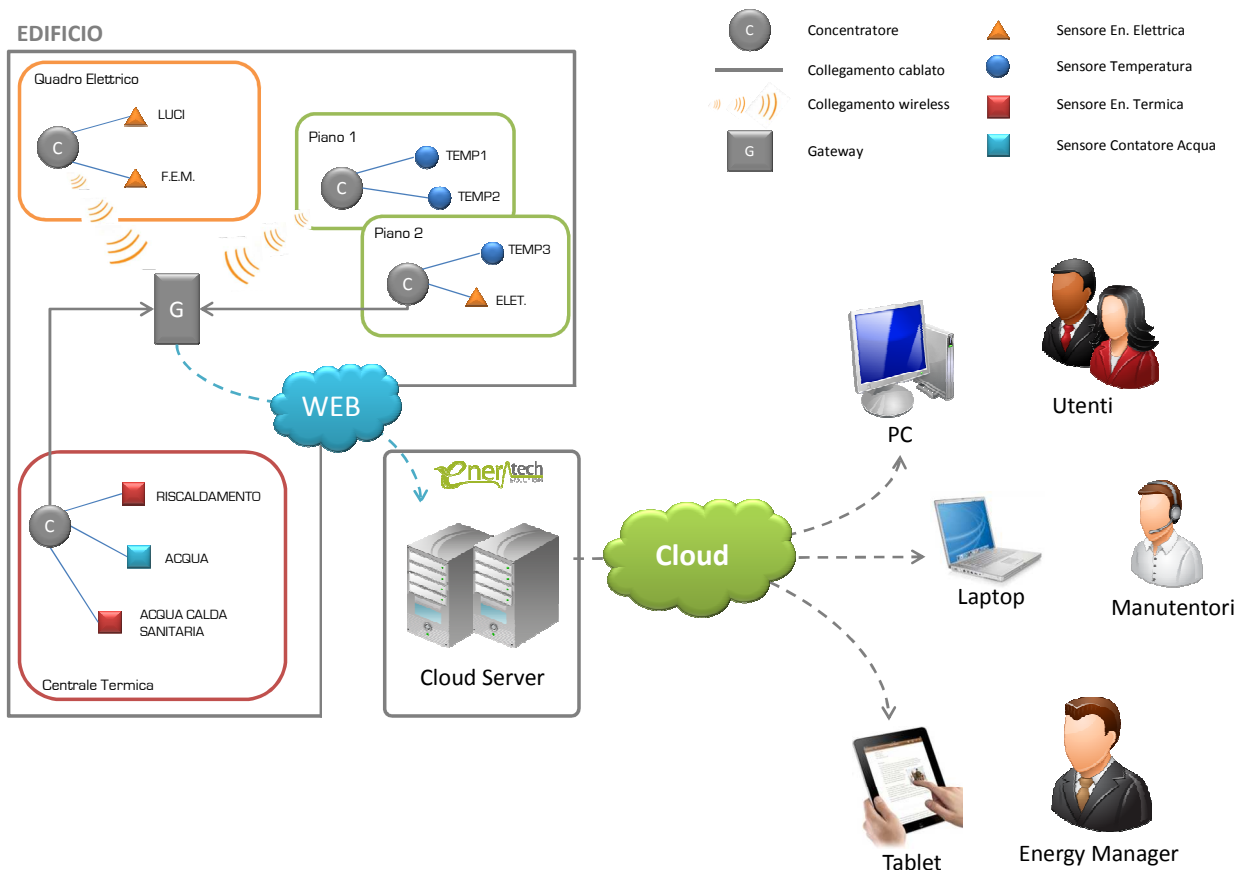
Tale infrastruttura deve prevedere una rete di sensori che misurino l'energia termica ed elettrica assorbita dalle diverse utenze. In ogni edificio (Figura 22) dovranno essere installati sensori sulle diverse linee elettriche (illuminazione, F.E.M., climatizzazione, ecc.), nella centrale termica (energia termica assorbita per riscaldamento, consumi acqua calda sanitaria, ecc.) ed eventualmente nei diversi piani che compongono l'edificio (misurazioni temperatura, umidità, ecc.).

Figura 22. Infrastruttura di monitoraggio dei consumi energetici

I sensori saranno collegati ad un concentratore dati in grado di registrare le informazioni acquisite e di trasferirle ad un gateway che, attraverso una semplice connessione internet, convogli i dati ad un server remoto. Il server gestisce i dati misurati rendendoli disponibili via web, attraverso la tecnologia del Cloud Computing, su diverse piattaforme (PC, Laptop, Tablet, ecc.). Le informazioni potranno così essere utilizzate dagli utenti (gestori comunali, facility manager, ecc.), dai manutentori e da eventuali consulenti specializzati in gestione dell'energia (Energy Manager).

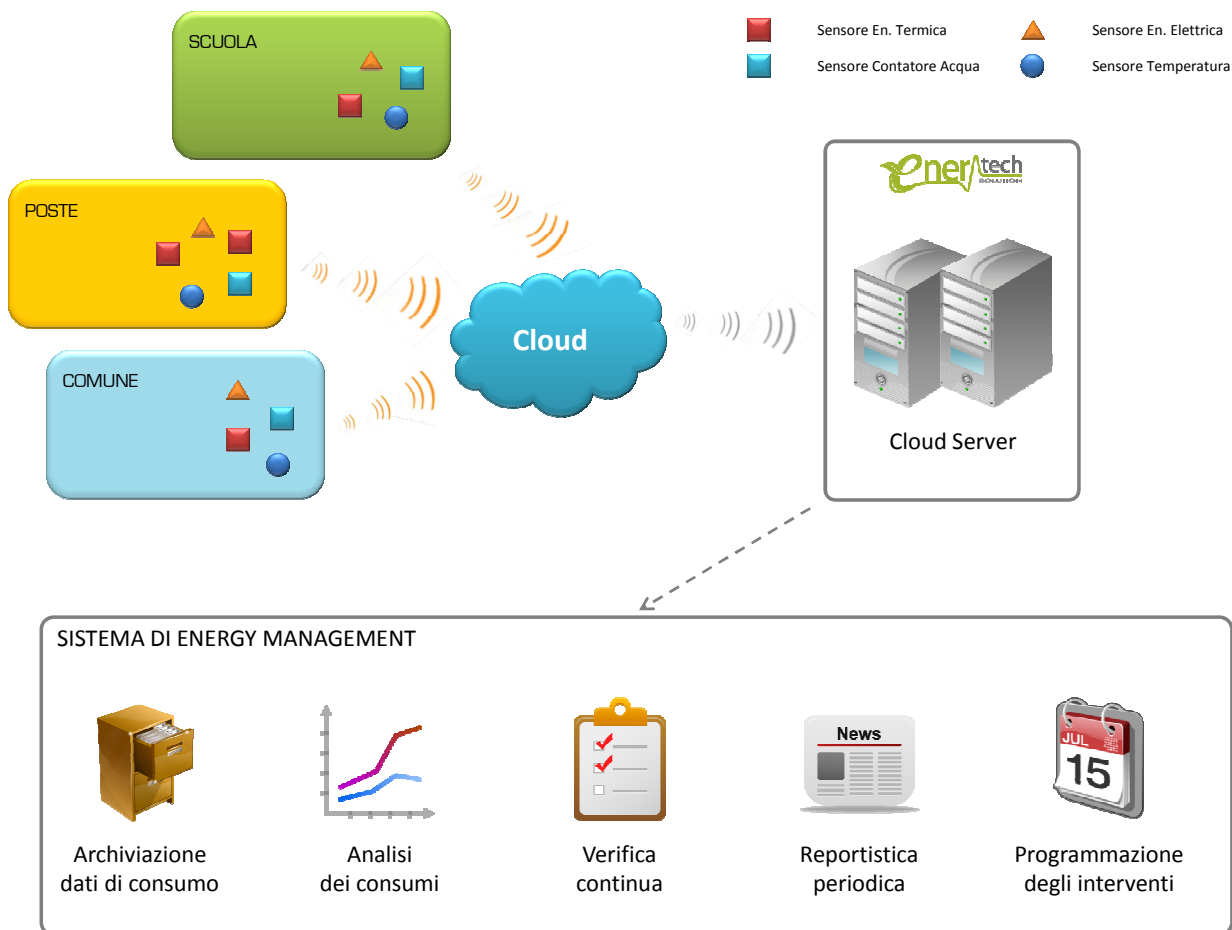
Tramite l'EnMS sarà possibile disporre di un archivio storico delle misure effettuate e di uno strumento di analisi e correlazione dei dati di consumo. Possono inoltre essere eseguite verifiche sui sistemi energetici monitorati, e realizzare dei sistemi di reportistica automatica per il controllo dei consumi e delle spese dei diversi edifici. Il sistema di Energy Management consentirà infine di pianificare degli interventi di efficientamento e di condurre campagne di ottimizzazione dei consumi.

Figura 23. Infrastruttura di raccolta ed elaborazione dei dati di consumo

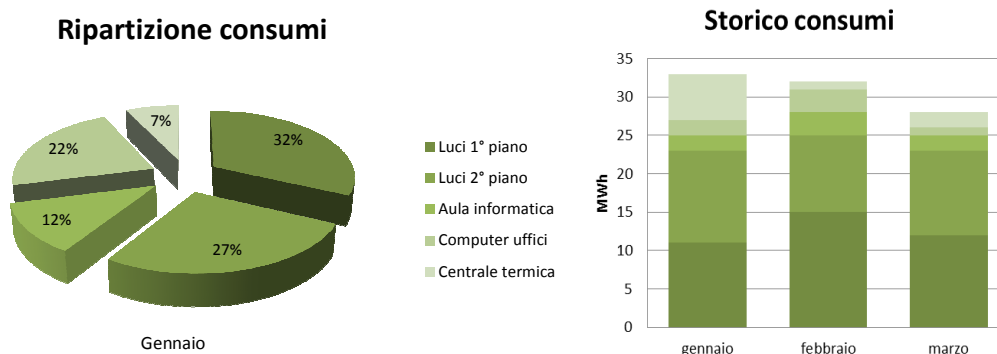
Un esempio di applicazione delle analisi energetiche con strumenti tecnologici appropriati, è riportata in Figura 24. Nel grafico è presentata l'informazione ottenibile tramite la misura puntuale dei consumi in un edificio. Grazie al monitoraggio delle diverse utenze è possibile individuare la causa di eventuali assorbimenti eccessivi. Nel caso di esempio si nota immediatamente come l'illuminazione sia responsabile di oltre il 50% dei consumi mensili di energia elettrica. Alla luce di queste informazioni potrebbe essere necessaria un'ulteriore analisi dei profili di assorbimento, per comprendere se è possibile ridurre il consumo per illuminazione.

Figura 24. Esempio di ripartizione dei consumi elettrici

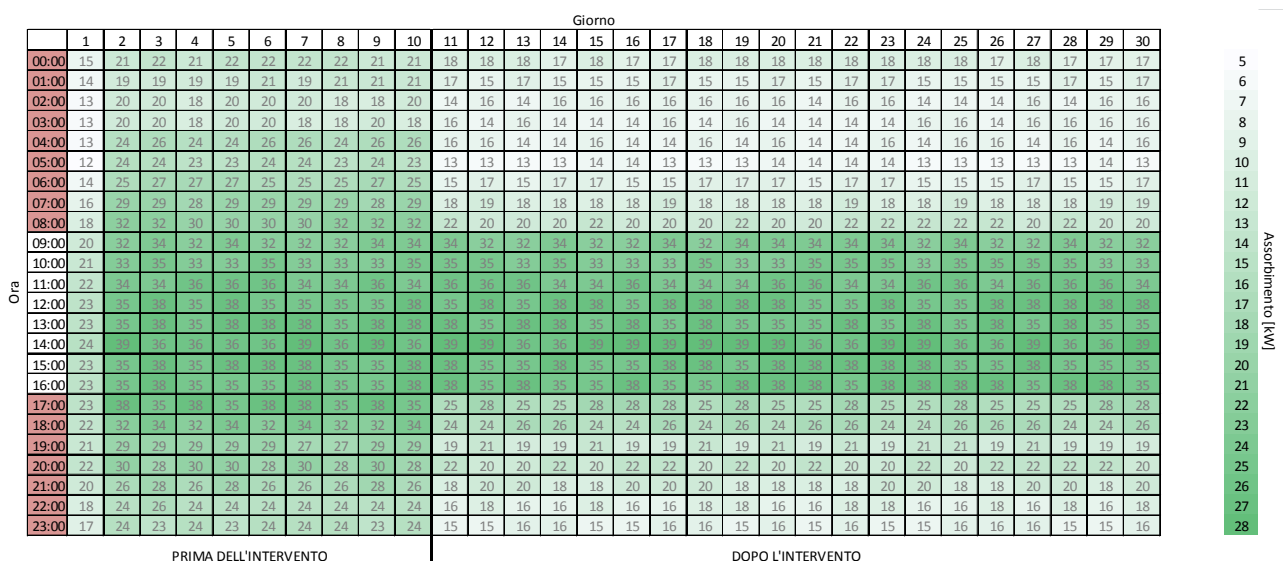
Come supporto a tale analisi è possibile utilizzare uno strumento messo a disposizione dai sistemi di monitoraggio, ovvero il diagramma spettrale (Figura 25). Questo strumento consente di mappare i profili di consumo orari al fine di individuare inefficienze ed intervenire per la riduzione degli assorbimenti.

Figura 25. Diagramma spettrale

Tale spreco può essere evitato tramite sistemi programmabili di spegnimento dei carichi elettrici che consentono una sensibile riduzione degli assorbimenti energetici dell'intero edificio.

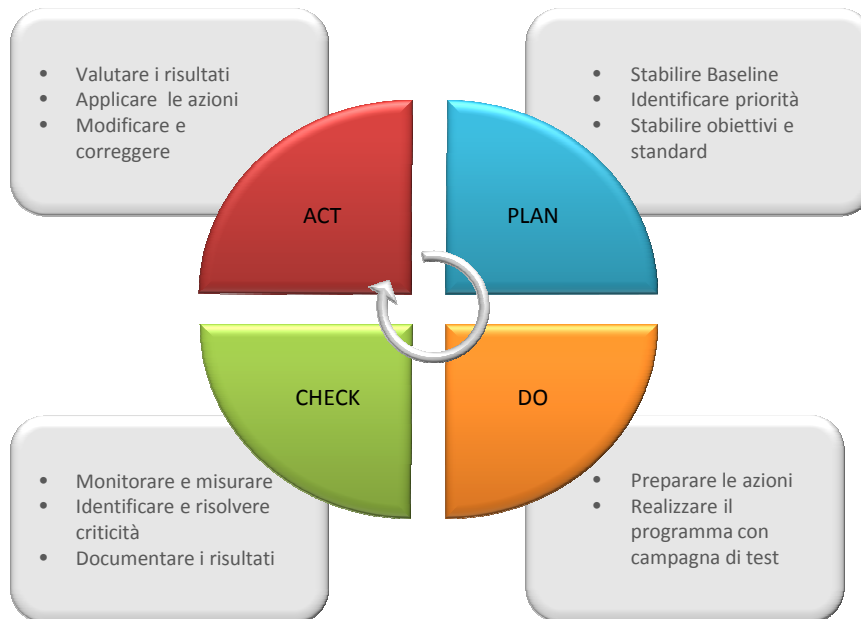
- Plan: analizzare lo stato di fatto, identificare le priorità e gli obiettivi, pianificare un programma di risparmio energetico;
- Do: Eseguire il programma, dapprima in un contesto circoscritto;
- Check: Monitorare, misurare e verificare gli esiti delle azioni implementate, documentare i risultati ottenuti;
- Act: Valutare i risultati, applicare in maniera estesa le azioni di miglioramento energetico, correggere e modificare le azioni che non hanno sortito gli effetti desiderati o previsti.

Figura 26. Ciclo Deming

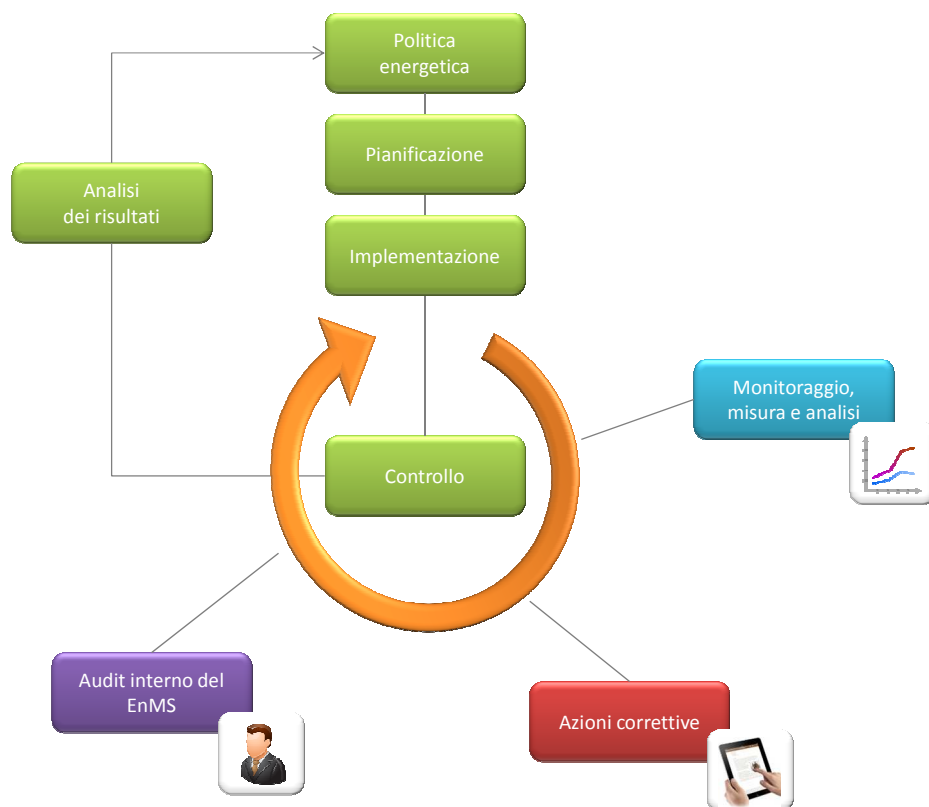
In Figura 27 è riportato il modello di un EnMS basato sul ciclo Deming. Alla base di esso vi è l'elaborazione di una politica energetica comunale, che consiste nell'identificazione dello stato di fatto e degli obiettivi di miglioramento. Segue una pianificazione delle attività e una loro applicazione, eventualmente su scala ridotta. Una volta verificati gli esiti delle azioni di miglioramento, sfruttando infrastrutture tecnologiche e consulenziali appropriate, si rivede la pianificazione in modo da migliorare continuamente le prestazioni energetiche del comune.

Figura 27. Modello di un Sistema di Energy Management
