Syndicat des énergies et
de l'aménagement numérique
de la Haute-Savoie

Diagnostic Energétique et Technique sur les Installations d'Eclairage Public

PASSY

SYNTHESE

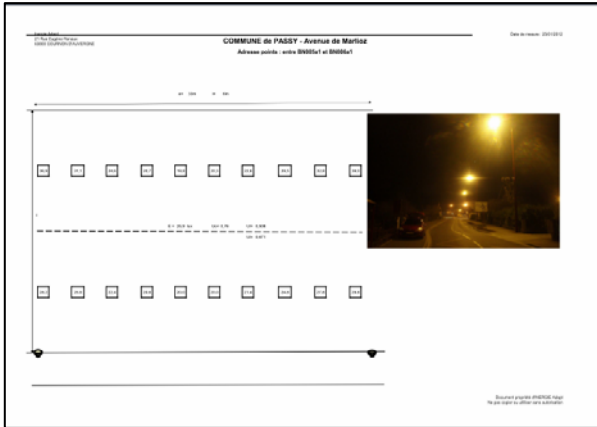
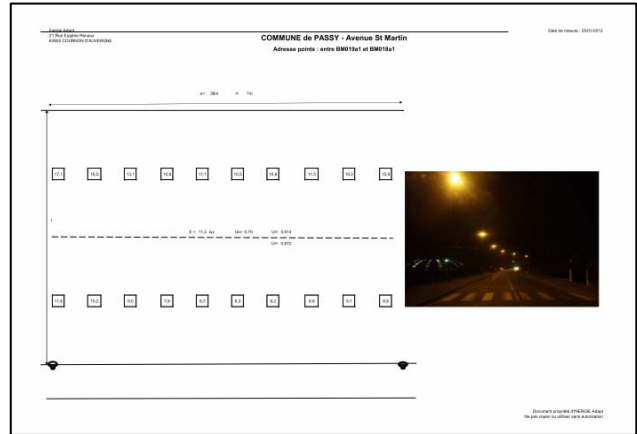
- Les relevés ponctuels entre points lumineux

| Armoire | Rue de mesure | Lanterne | type | Source | puissance en W | Appréciation photométrique | Efficacité lumino énergétique en W/lux/m2 | Appréciation énergétique |
| BN | Avenue de Marlioz | BN005a1 et BN006a1 | DYANA | SHP | 267 | VARIATION POSSIBLE | 0,052 | BON |
| EE | Rue des Egratz | EE011d1 - EE010d1 | Pilote | SHP | 167 | VARIATION POSSIBLE / U2 | 0,028 | EXCELLENT |
| BM | Avenue St Martin | BM019a1 et BM018a1 | Eclat | SHP | 167 | TRES BON | 0,056 | BON |
