Syndicat des énergies et
de l'aménagement numérique
de la Haute-Savoie

Diagnostic Energétique et Technique sur les Installations d'Eclairage Public

SYNTHESE

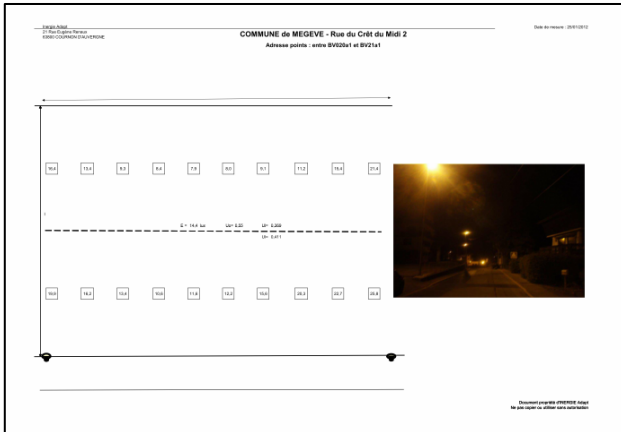
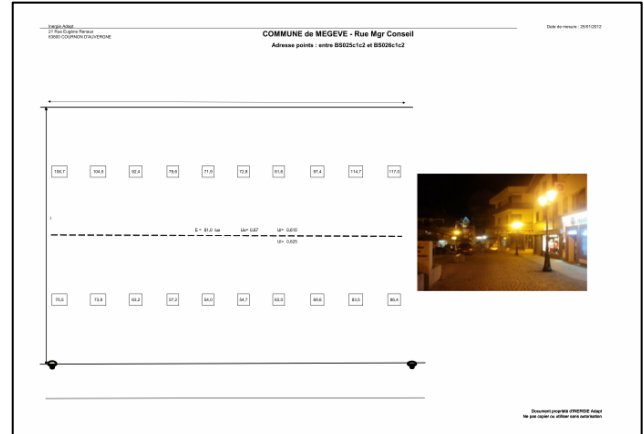
Armoire	Rue de mesure	Lanterne	Source	puissance en W	Appréciation photométrique	Efficacité lumineuse énergétique en W/lux/m2	Appréciation énergétique
BV	Rue du Crêt du Midi	Pilote	SHP	167	A RENOVER U3	0,079	MOYEN
BV	Rue du Crêt du Midi	Pilote	SHP	167	A RENOVER U3	0,070	MOYEN
BT	Rue Ambroise Martin (piéton)	Style	BF	548	SUR ECLAIREMENT	0,160	MAUVAIS
BT	Rue Ambroise Martin	Style	SHP	334	MOYEN	0,094	MAUVAIS
BS	Rue Mgr Conseil	Style	SHP	334	VARIATION POSSIBLE	0,069	MOYEN
BS	RD1212	MAYA	SHP	167	VARIATION POSSIBLE	0,039	EXCELLENT

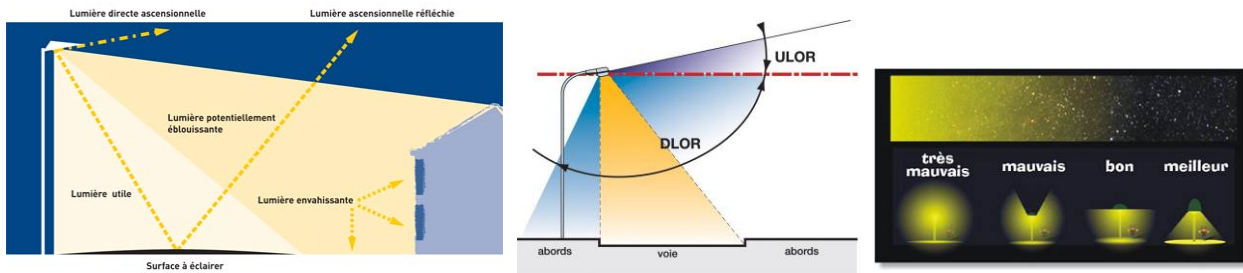
Les nuisances lumineuses

Les lanternes inadaptées, mal conçues ou les installations mal maîtrisées engendrent des nuisances lumineuses de trois types :

- La lumière directement dirigée vers le ciel
- La lumière potentiellement éblouissante pour l'utilisateur de voies publiques
- La lumière potentiellement envahissante pour les habitations
