PAYS du MONT-BLAN

Diagnostic Energétique et Technique sur les Installations d'Eclairage Public

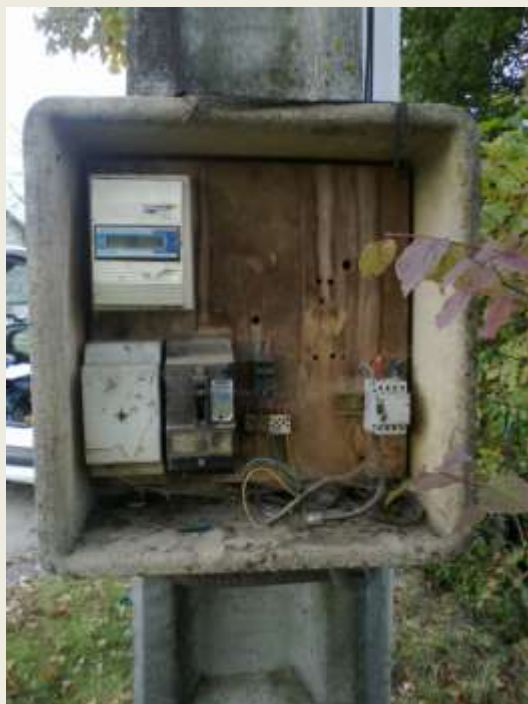
PROTECTION DES PERSONNES
Fermeture, IP2X, Différentielles

PROTECTION DES BIENS
Types et calibres des
protections inadaptées

REGLES DE L'ART
Identification, Nettoyage,
schémas

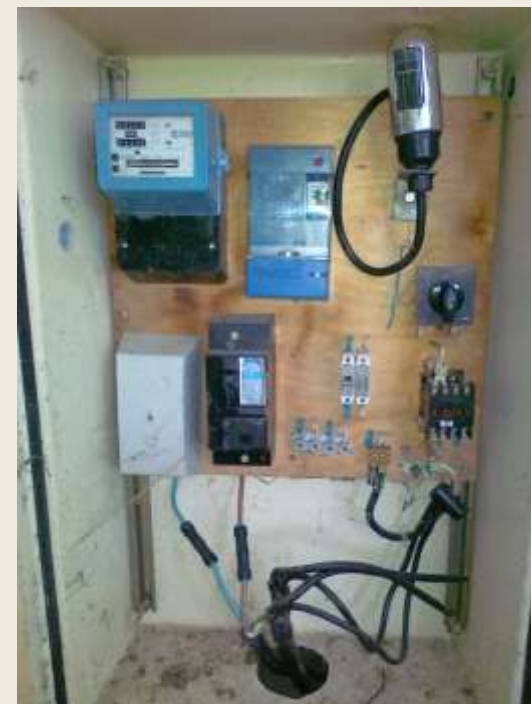
Toutes les communes sont concernées par des mises à niveaux
L'ampleur des travaux va du simple fusible à la réfection complète du réseau

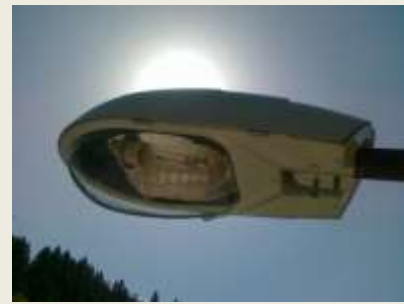
Ne pas en faire trop

La sur qualité peut couter cher en énergie, aussi

MATERIEL

Source : SHP 150W
 Luminaire : DECOSTREET
 Implantation : Quinconce
 Hauteur = 6m ; espacement = 23m ; $e/h = 1,9$

RESULTATS

Luminance: **2,16** cd/m² pour 0,75 cd/m² (ME4B)
 Uniformité : **0,68** pour 0,4
 Efficacité lumino énergétique : 0,080 W/lux/m² - **MOYEN**

COMMENTAIRE

Il s'agit d'une implantation en quinconce. Les relevés démontrent un sur-éclairage par rapport à ce qui donné par la norme. La luminance relevé est près de 3 fois supérieure et l'uniformité est excellente!! 1er constat : les points ne sont pas assez espacés. Il est possible d'éteindre tout un côté de la voie, les valeurs seraient tout de même respectées. La solution : installer de la variation.

VARIATION POSSIBLE

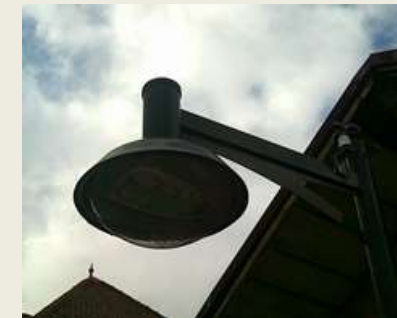
Laisser trop vieillir peut coûter cher

MATERIEL

Source : SHP 150W

Luminaire : Pilote

Implantation : Unilatéral

Hauteur = 8m ; espacement = 29,7 m ; e/h = 3,7

RESULTATS

Luminance : 0,95 cd/m² pour 0,5 cd/m² (CE4)

Uniformité : 0,41 pour 0,35

Efficacité lumino énergétique : 0,086 W/lux/m² **MAUVAIS**

COMMENTAIRE

Le rendement énergétique de la lanterne n'est pas bon. Il est possible d'assurer le besoin normatif en remplaçant ce luminaire par un plus récent équipé d'une source 100W.

A RENOVER U2.

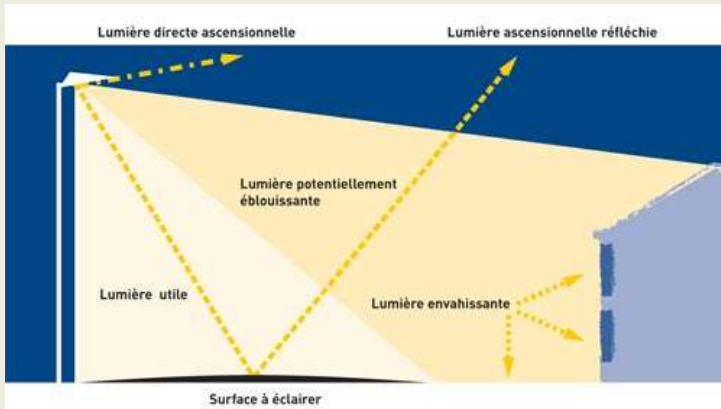
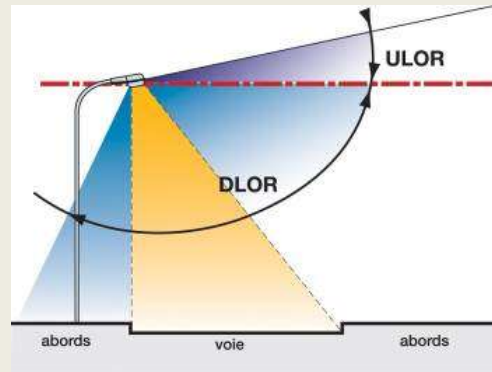
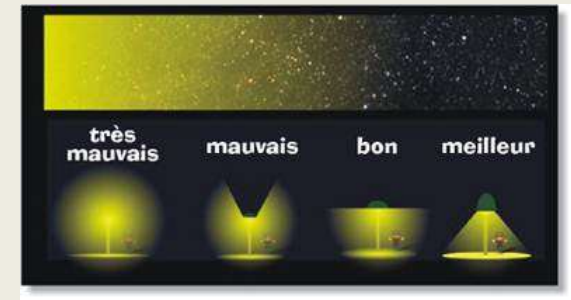
La lumière directement dirigée vers le ciel
 La lumière potentiellement éblouissante pour l'utilisateur de voies publiques
 La lumière potentiellement envahissante pour les habitations

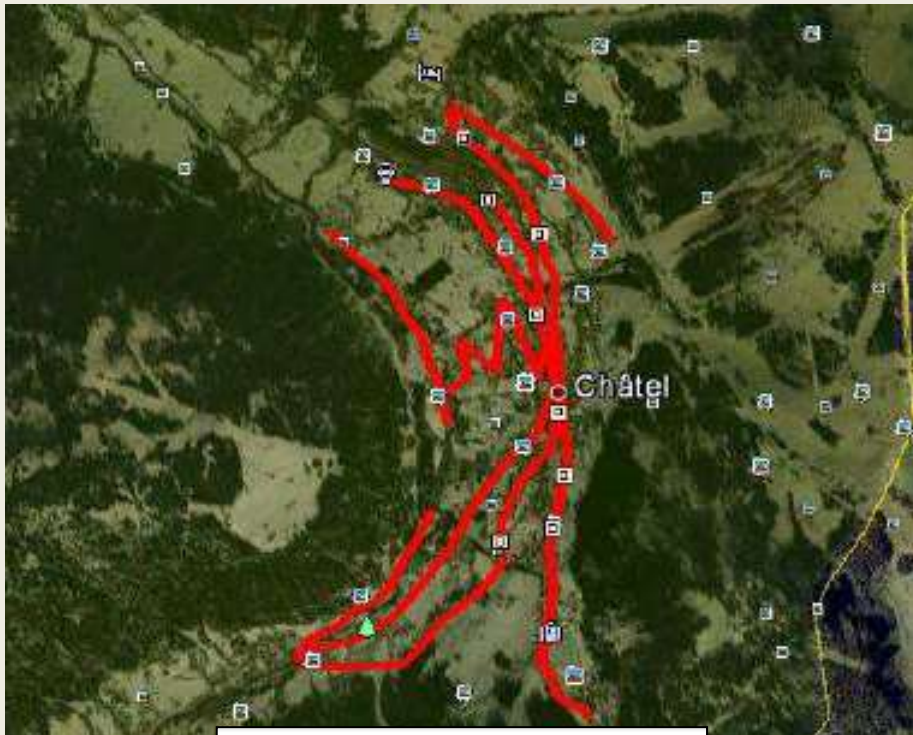
Uniformité incorrecte
 Uniformité correcte
 Norme: 0,4 +/- 10%

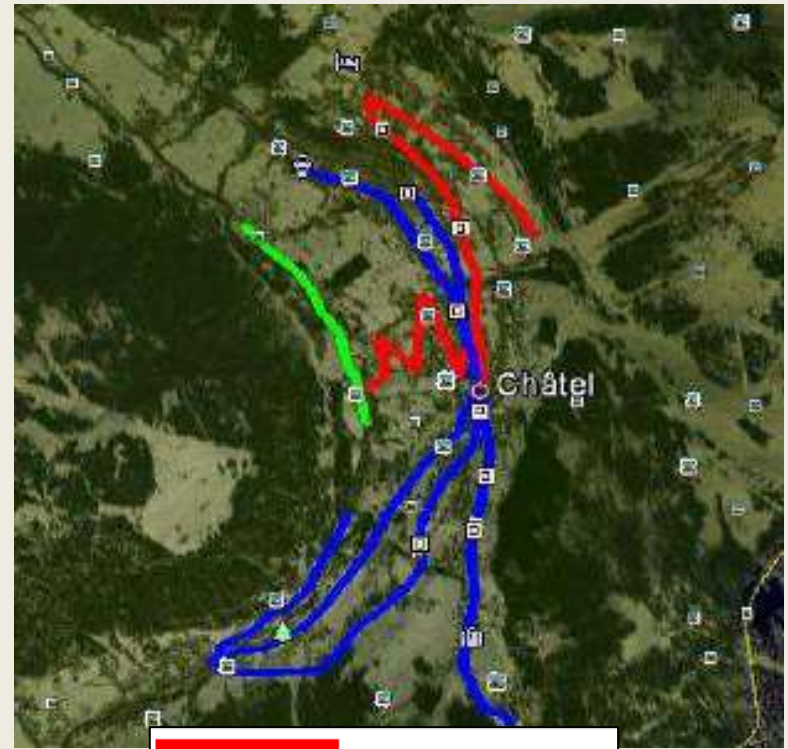
Au dessus de la norme
 Dans la norme
 En dessous de la norme
